โครงการทางพิเศษสายพระราม 3 - ดาวคะนอง - วงแหวนรอบนอกกรุงเทพมหานครด้านตะวันตก สัญญาที่ 1

ความก้าวหน้าประจำเดือนของการดำเนินงานก่อสร้าง
ผลงานเดือน ธันวาคม 2567
ครั้งที่ 1/2568 (ครั้งที่ 36 ของการดำเนินโครงการฯ)

กิจการร่วมค้ายูเอ็น-ซีซี

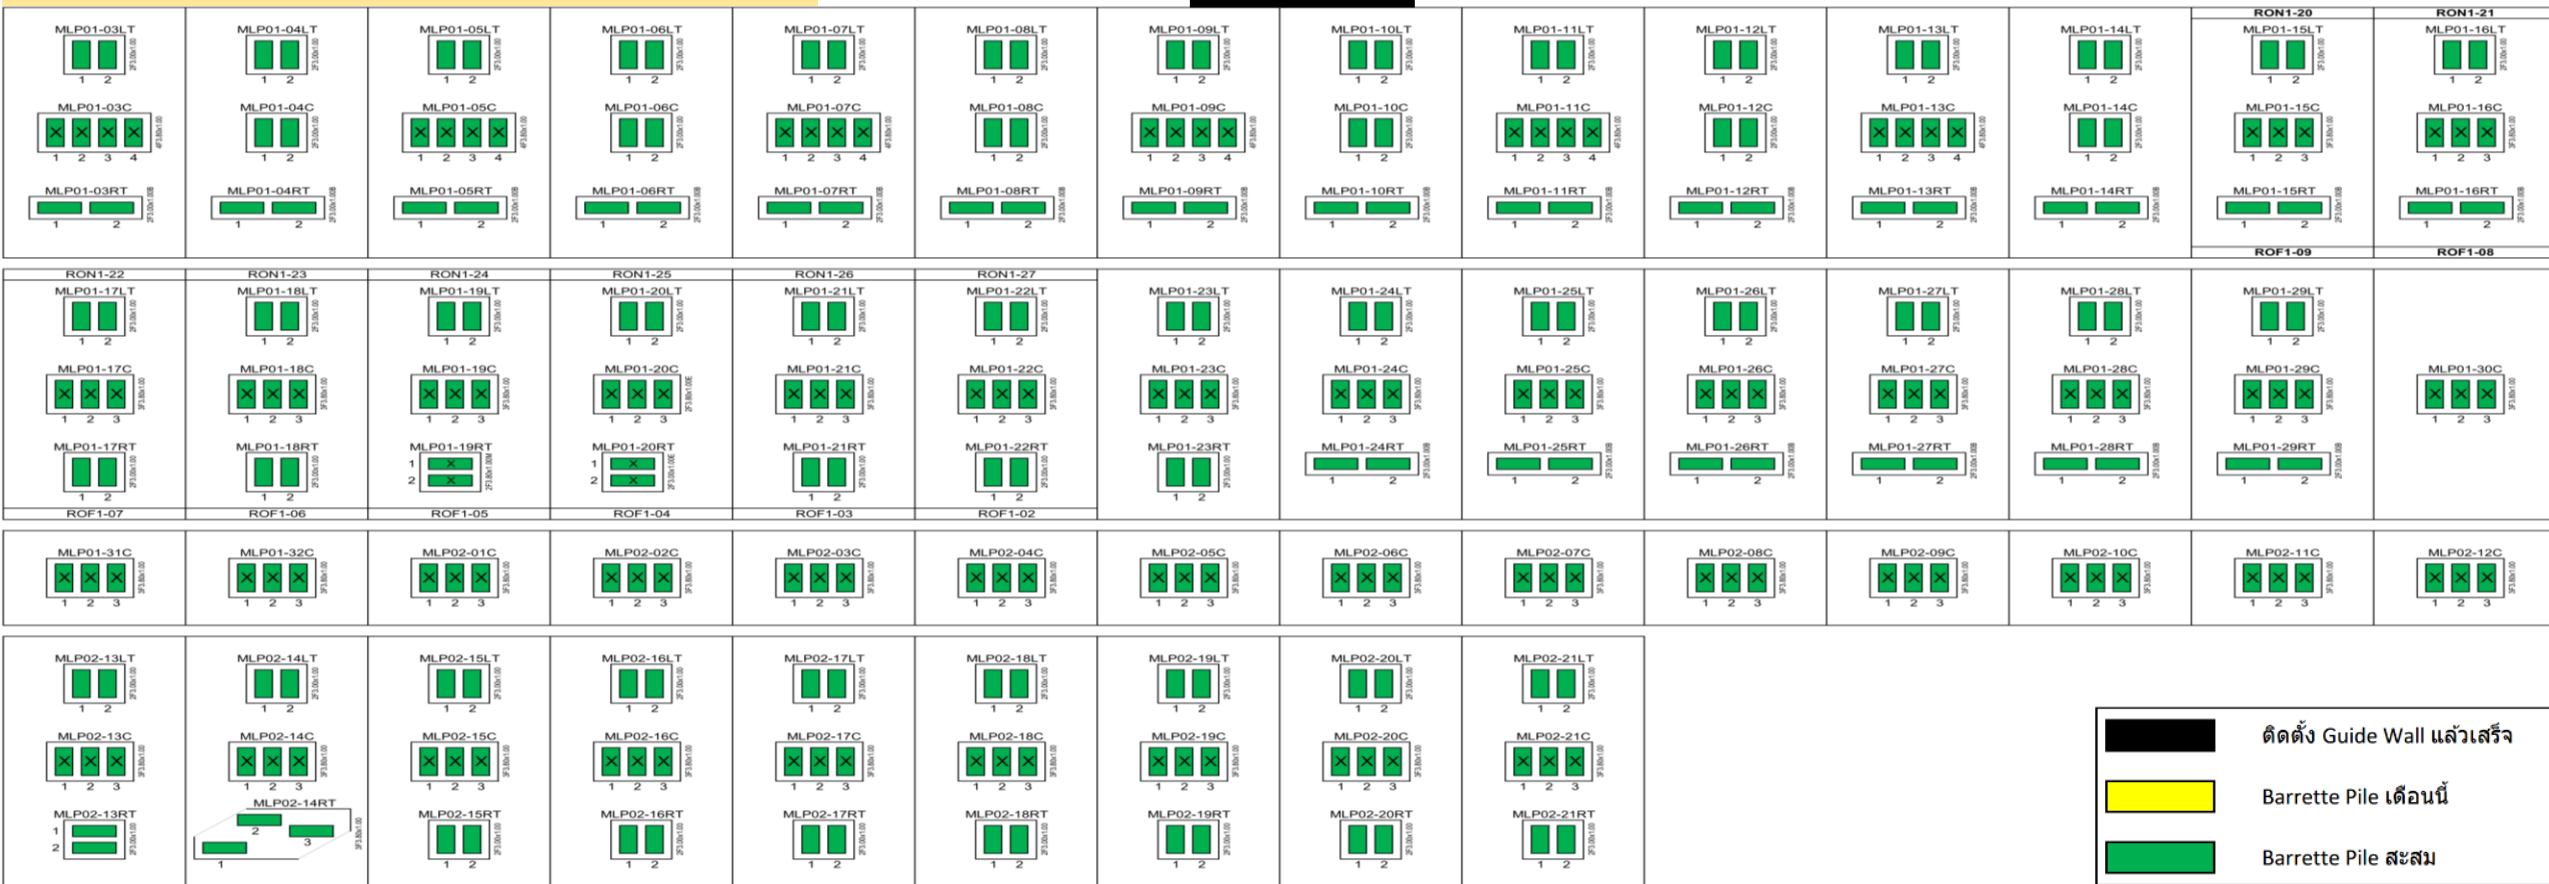
ความก้าวหน้าของงาน Barrette Pile

รายการ	ปริมาณงานทั้งหมด	แผนงาน			ผลงาน			+เร็วกว่าแผน/ -ช้ากว่าแผน	เบิกสะสมถึงธันวาคม 2567		
		เดือนนี้	สะสม	%	เดือนนี้	สะสม	%		ปริมาณ	%	
ZONE 1	Barrette Pile 1.00x3.00 m.	129	0	129	100.00%	0	129	100.00%	แล้วเสร็จ	129	100.00%
	Barrette Pile 1.00x3.80 m.	141	0	141	100.00%	0	141	100.00%	แล้วเสร็จ	141	100.00%
Ramp 1	ด้านบางกระดี 1.00x3.00 m.	28	0	28	100.00%	0	28	100.00%	แล้วเสร็จ	28	100.00%

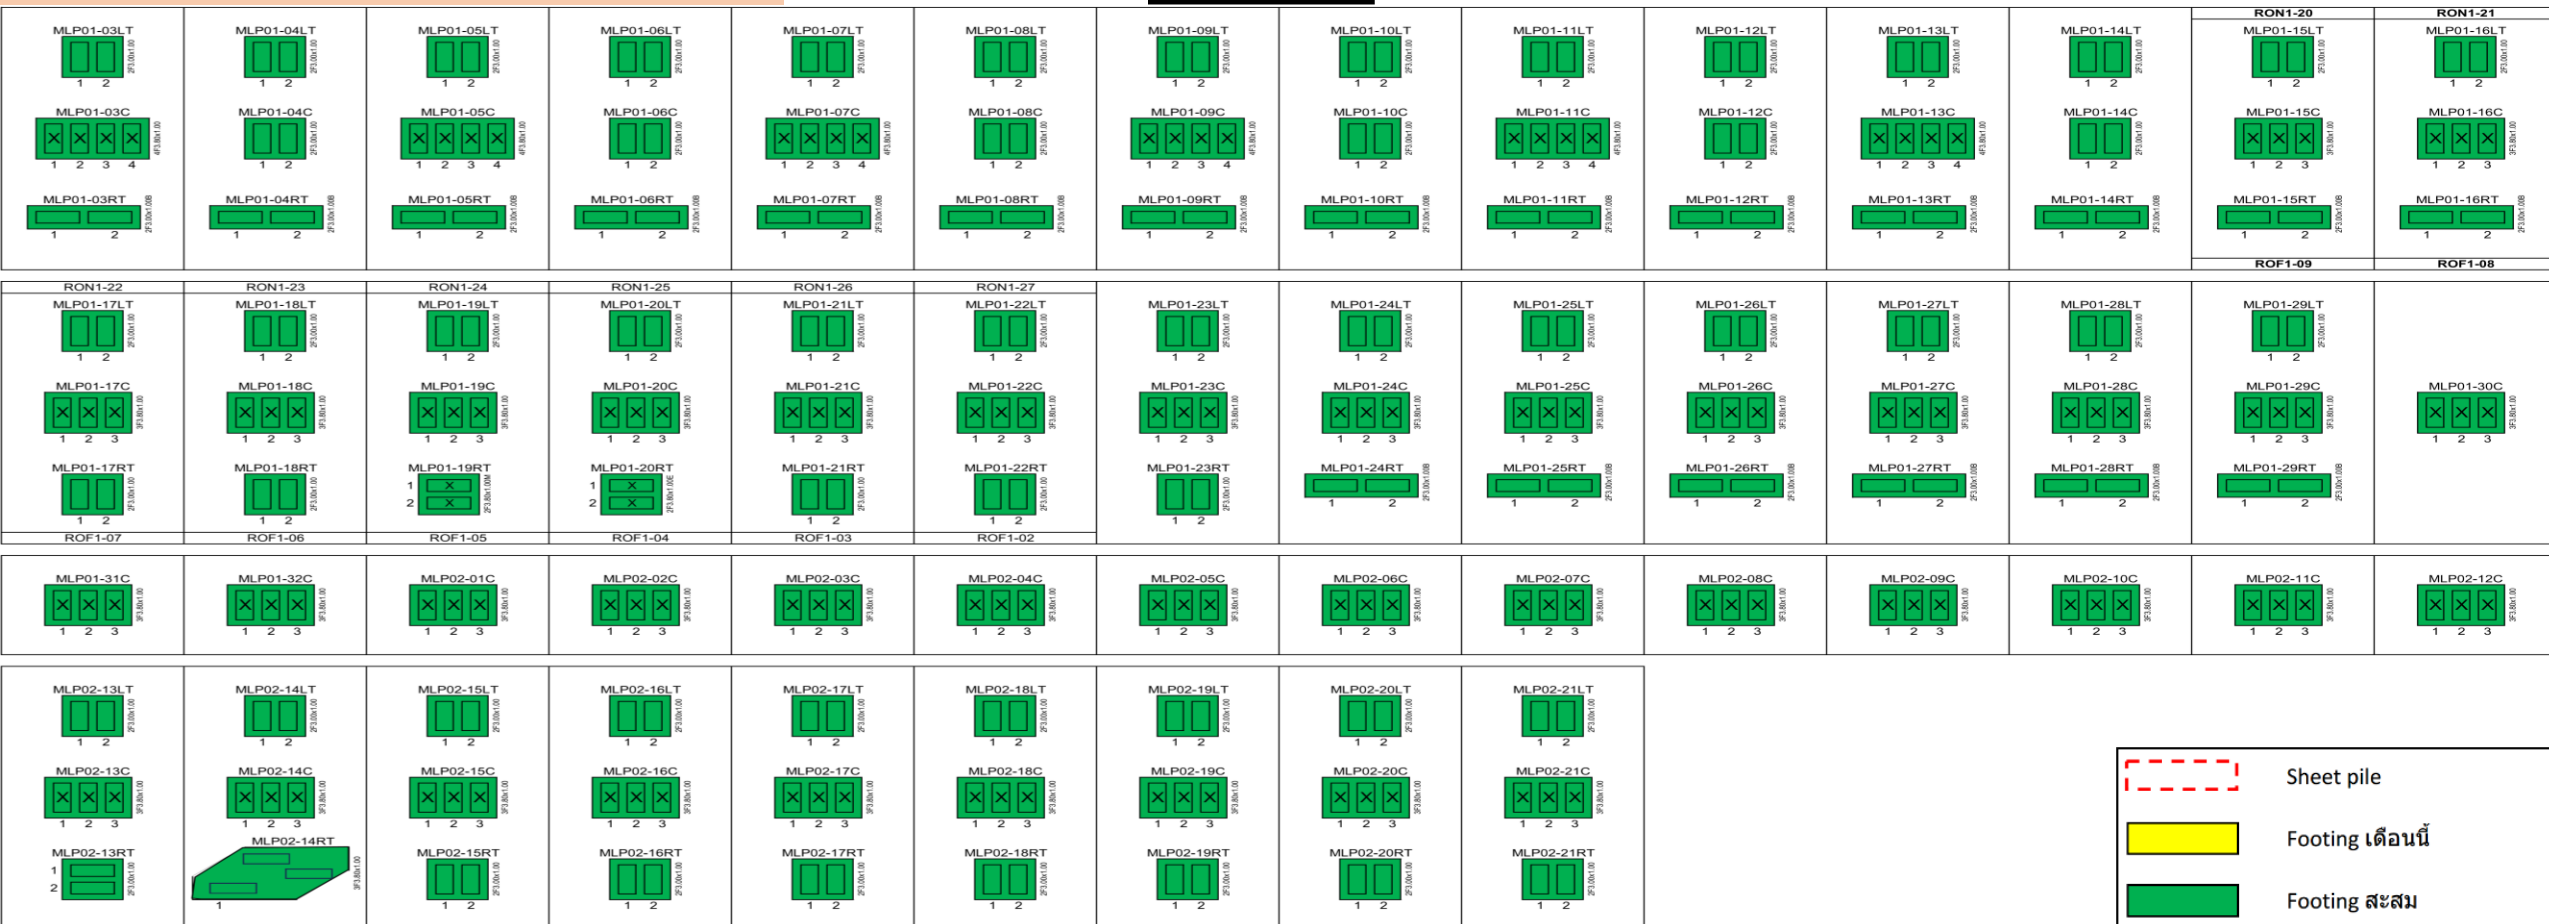
ความก้าวหน้าของงาน Footing

รายการ	ปริมาณงานทั้งหมด	แผนงาน			ผลงาน			+เร็วกว่าแผน/ -ช้ากว่าแผน	เบิกสะสมถึง ธันวาคม 2567	
		เดือนนี้	สะสม	%	เดือนนี้	สะสม	%		ปริมาณ	%
ZONE 1	109	0	109	100.00%	0	109	100.00%	แล้วเสร็จ	108	99.08%
Ramp 1 ด้านบางกระเจ็ด	14	0	14	100.00%	0	14	100.00%	แล้วเสร็จ	12	85.71%

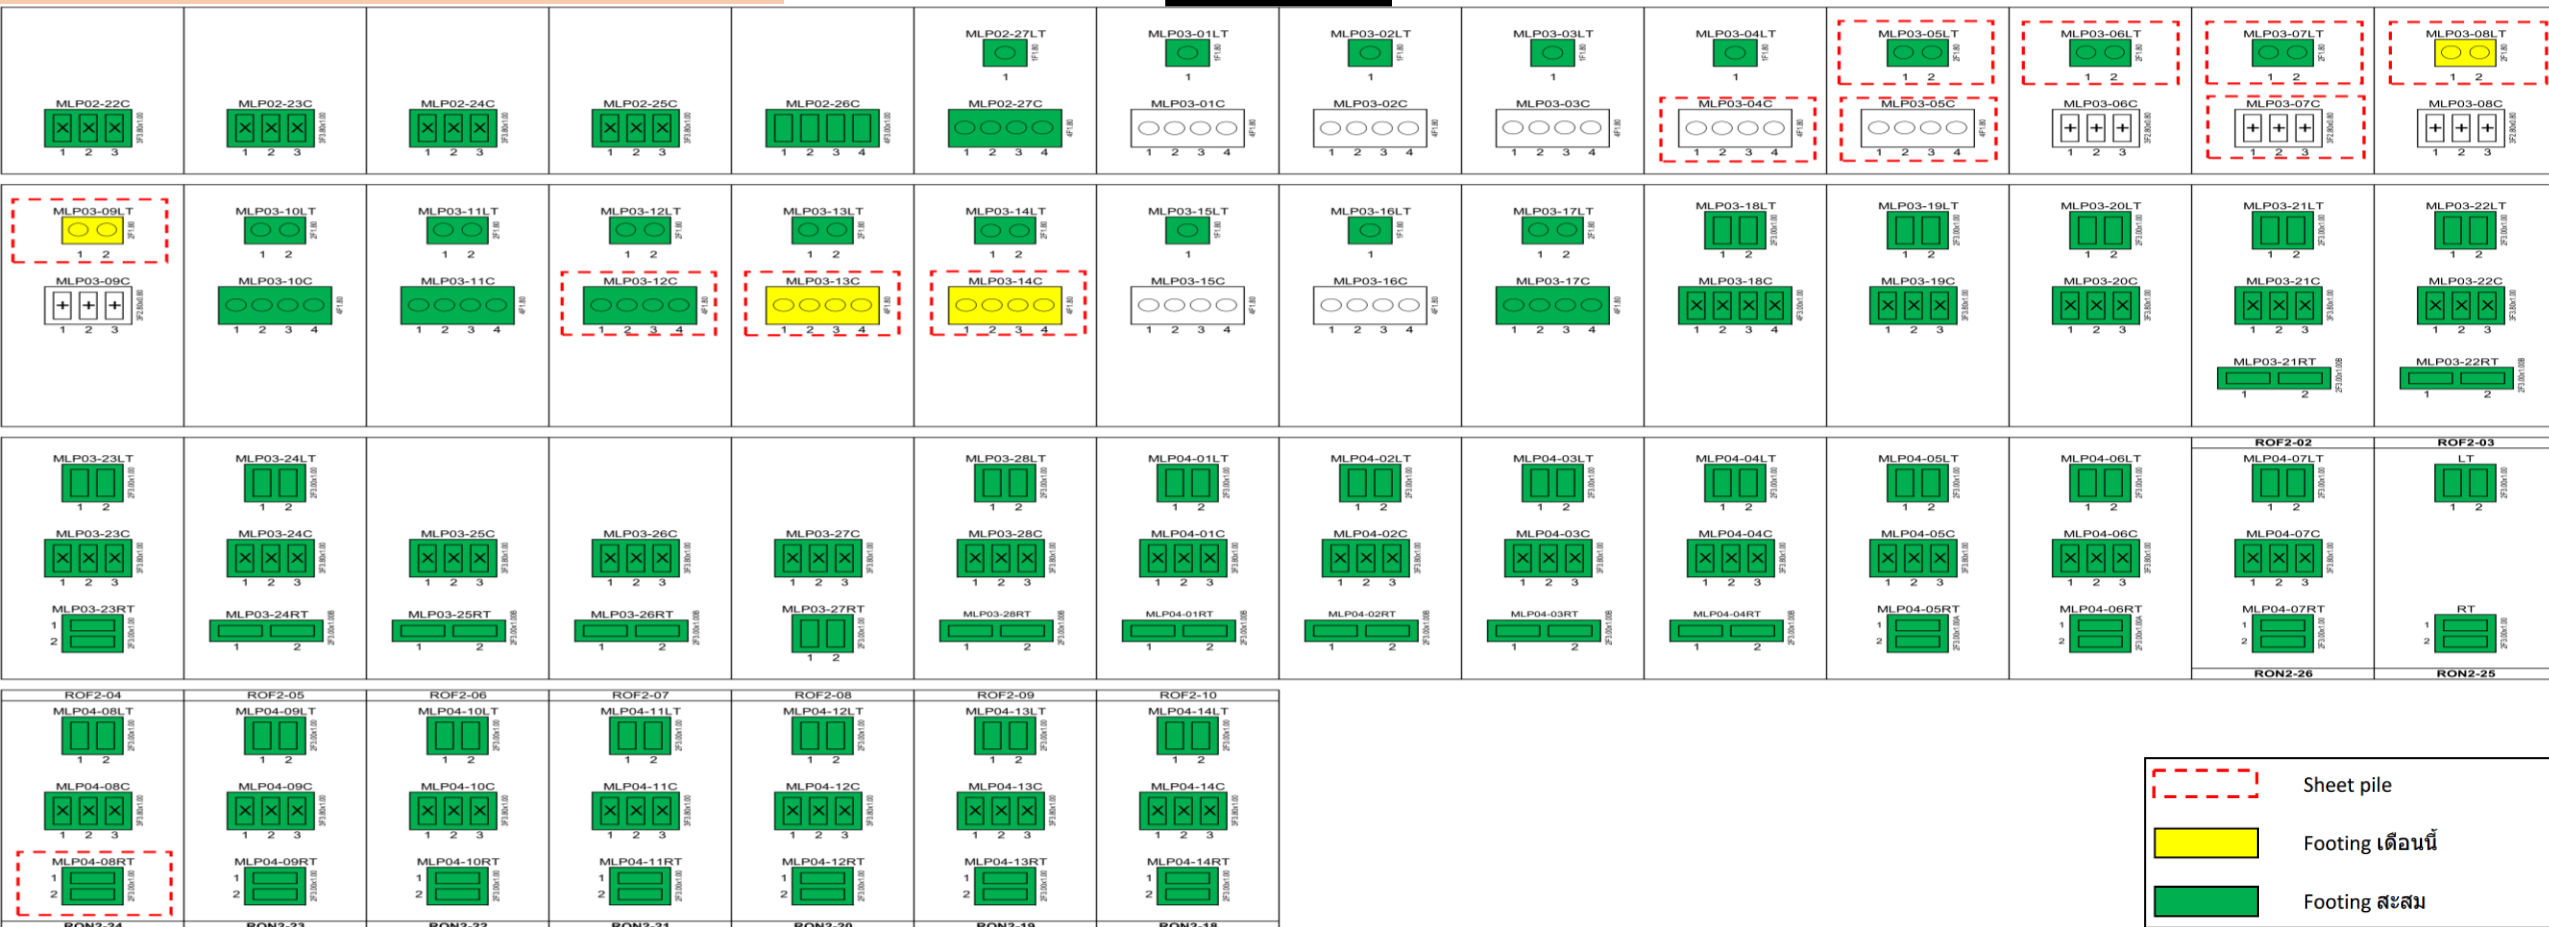
ความก้าวหน้าของงาน Footing

รายการ	ปริมาณงานทั้งหมด	แผนงาน			ผลงาน			+เร็วกว่าแผน/ -ช้ากว่าแผน	เบิกสะสมถึงธันวาคม 2567	
		เดือนนี้	สะสม	%	เดือนนี้	สะสม	%		ปริมาณ	%
ZONE 2	94	0	94	100.00%	4	83	88.30%	-11.70%	55	58.51%
Ramp 2 ด้านบางขุนเทียน	18	0	18	100.00%	0	18	100.00%	แล้วเสร็จ	18	100.00%

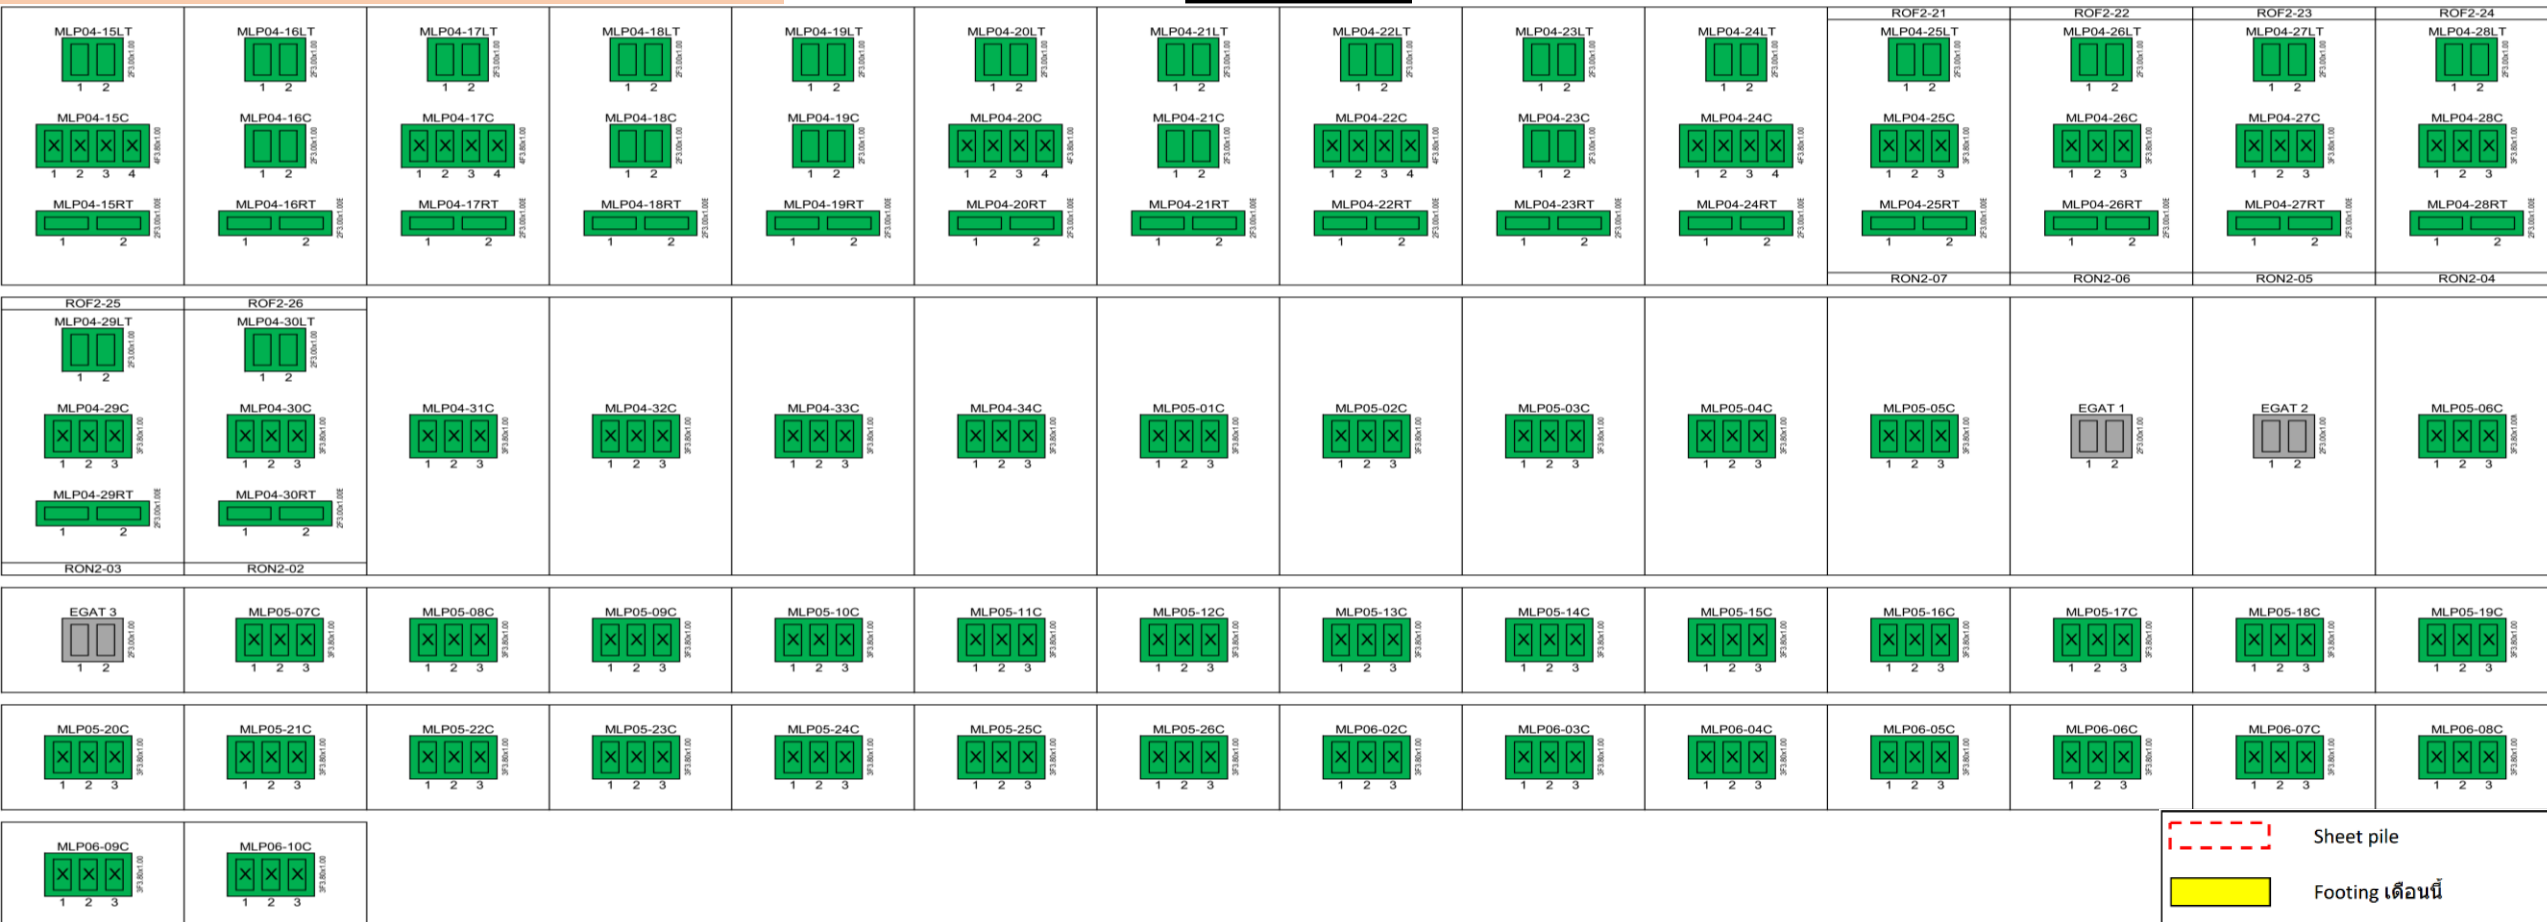
ความก้าวหน้าของงาน Footing

- Sheet pile
- Footing เดือนนี้
- Footing สะสม
- Footing EGAT ที่แล้วเสร็จ

รายการ	ปริมาณงานทั้งหมด	แผนงาน			ผลงาน			+เร็วกว่าแผน/ -ช้ากว่าแผน	เบิกสะสมถึงธันวาคม 2567	
		เดือนนี้	สะสม	%	เดือนนี้	สะสม	%		ปริมาณ	%
ZONE 3	75	0	75	100.00%	0	75	100.00%	แล้วเสร็จ	75	100.00%
Ramp 2 ด้านบางขุนเทียน	12	0	12	100.00%	0	12	100.00%	แล้วเสร็จ	12	100.00%

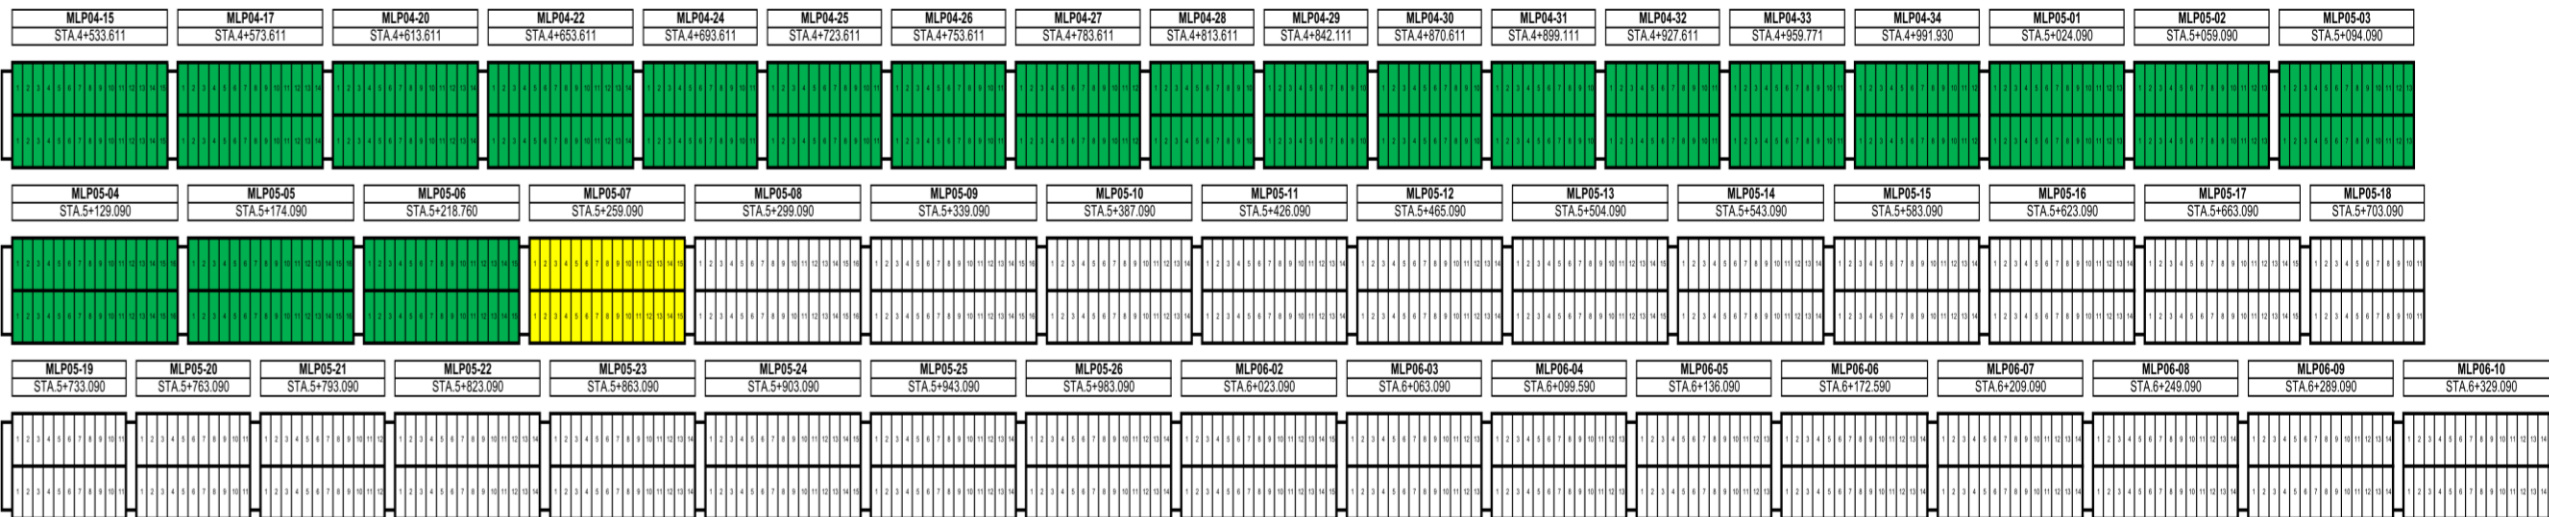
ความก้าวหน้าของงาน Erection Segment

รายการ	ปริมาณงานทั้งหมด (span)	แผนงาน			ผลงาน			+เร็วกว่าแผน/ -ช้ากว่าแผน	เบิกสะสมถึงธันวาคม 2567	
		เดือนนี้	สะสม	%	เดือนนี้	สะสม	%		ปริมาณ	%
ZONE 3	100	4	70	70.00%	2	44	44.00%	-26.00%	44	44.00%

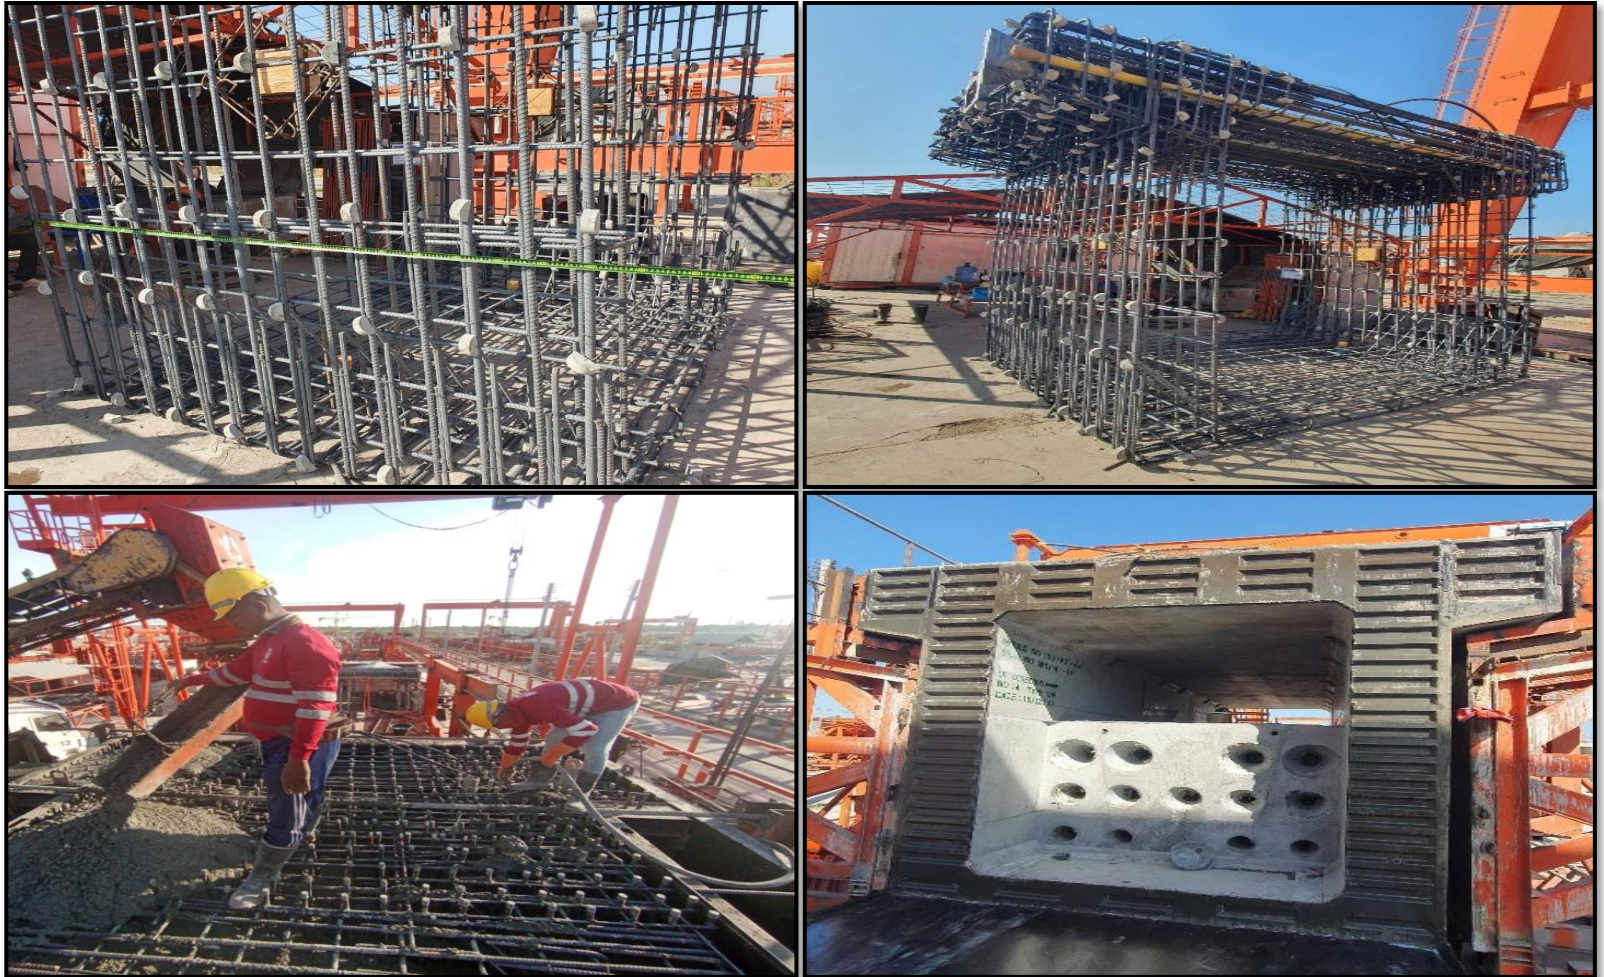
งานผลิต Precast
Crossbeam
ของ UN

งานหล่อ Precast Crossbeam Type PT-44 ที่โรงหล่อสระบุรี
