โครงการทางพิเศษสายพระราม 3 - ดาวคะนอง - วงแหวนรอบนอกกรุงเทพมหานครด้านตะวันตก สัญญาที่ 1

AEC

ASIAN ENGINEERING CONSULTANTS CORP., LTD.

ความก้าวหน้าประจำเดือนของการดำเนินงานก่อสร้าง
ผลงานเดือน สิงหาคม 2568
ครั้งที่ 9/2568 (ครั้งที่ 44 ของการดำเนินโครงการฯ)

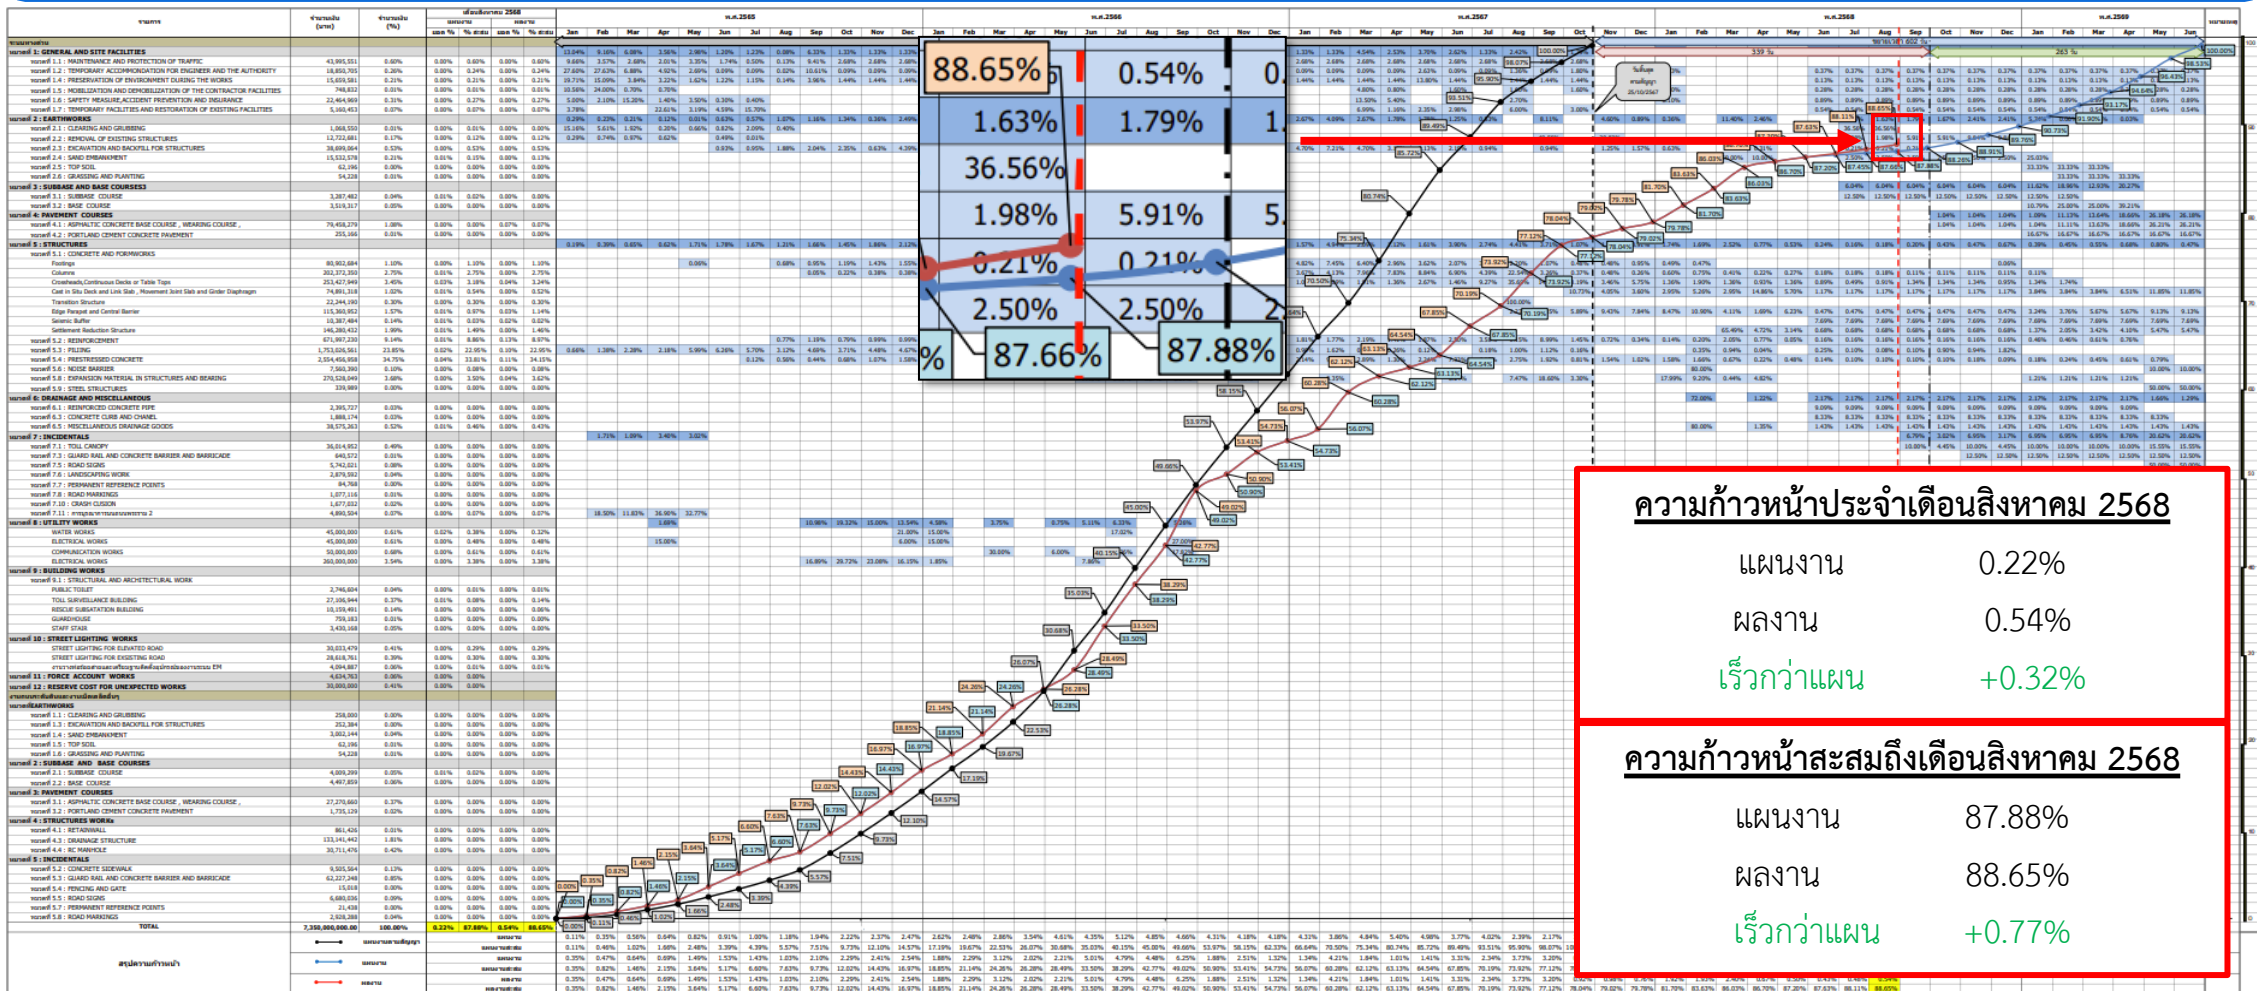
S-Curve

ความก้าวหน้าประจำเดือนสิงหาคม 2568

แผนงาน 0.22%

ผลงาน 0.54%

เร็วกว่าแผน +0.32%

ความก้าวหน้าสะสมถึงเดือนสิงหาคม 2568

แผนงาน 87.88%

ผลงาน 88.65%

เร็วกว่าแผน +0.77%

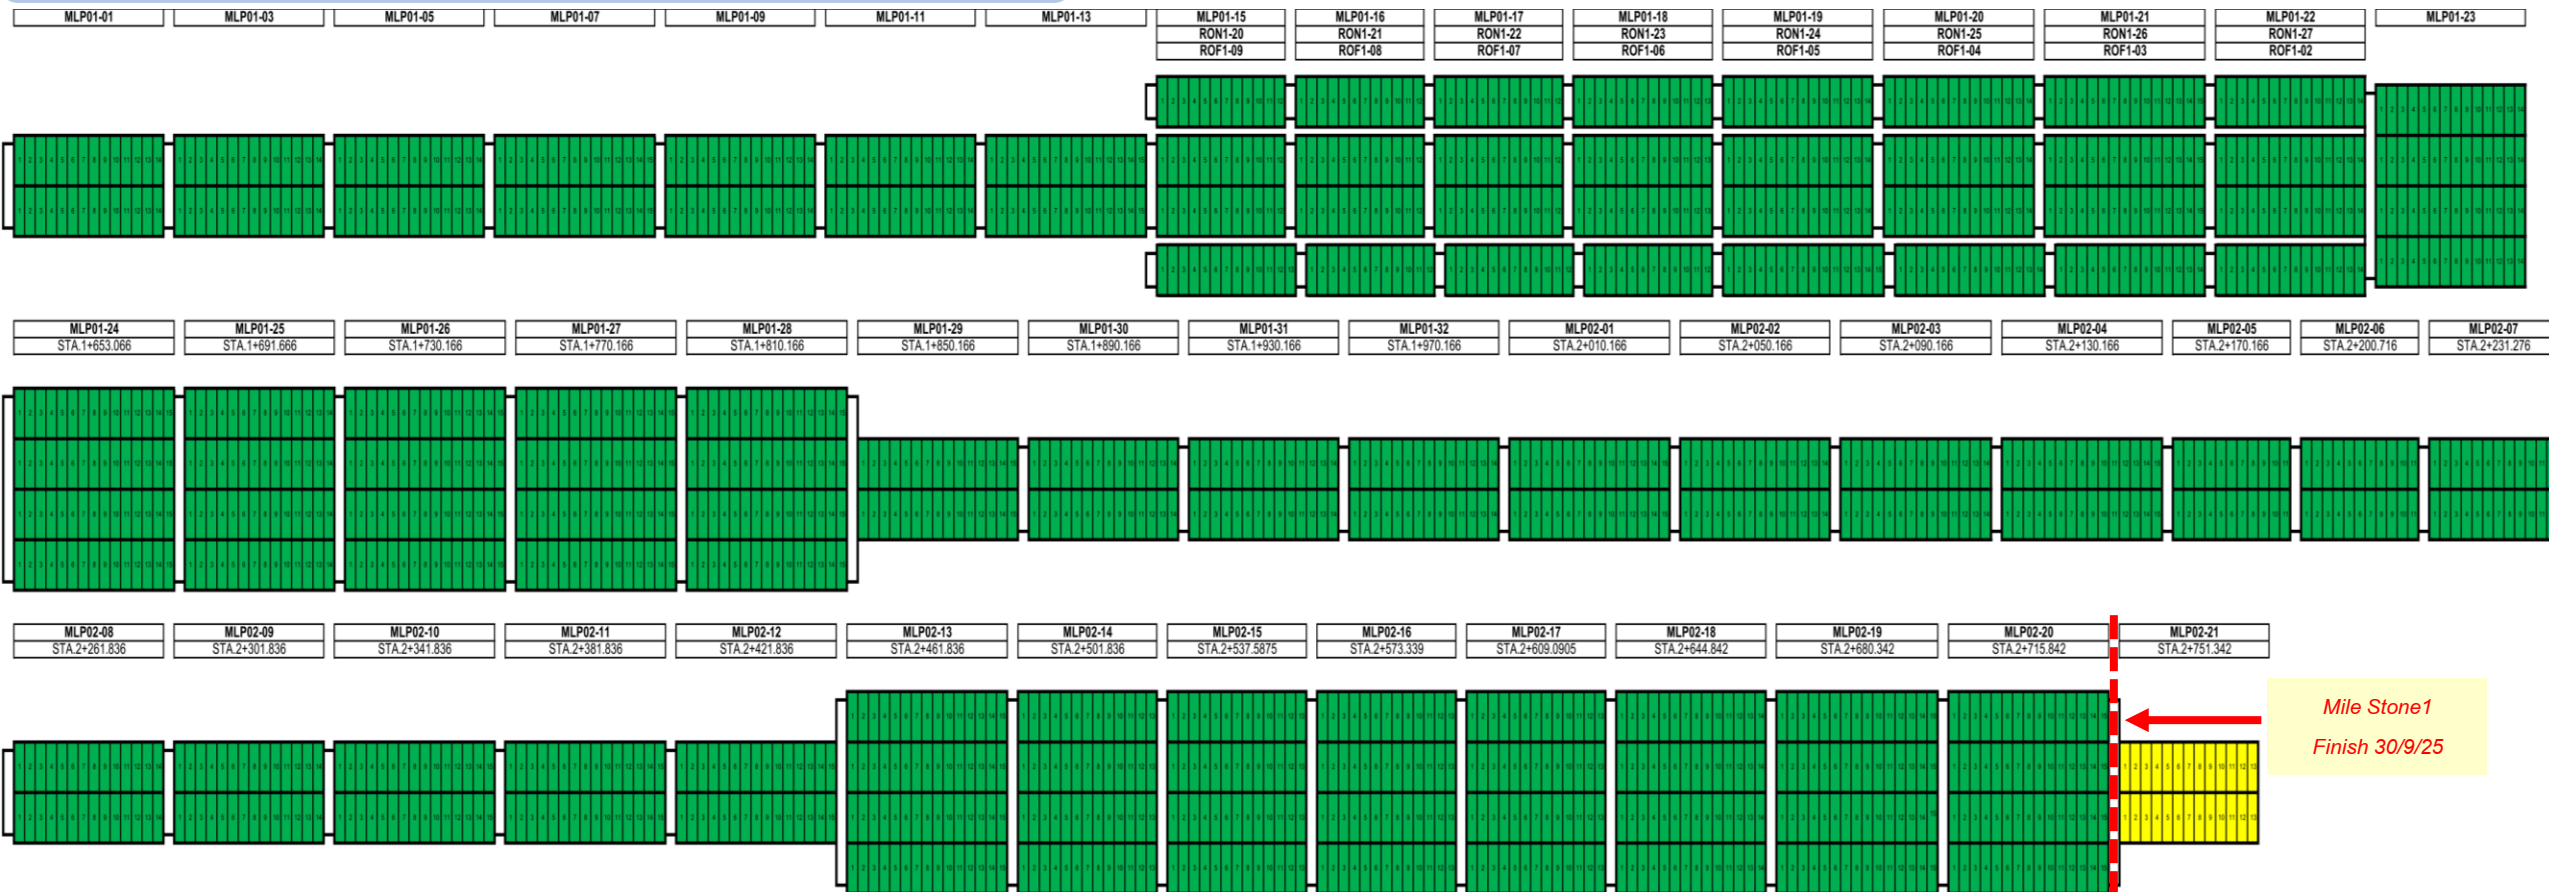
Erection Segment สะสม

รายการ	ปริมาณงานทั้งหมด (span)	แผนงาน			ผลงาน			+เร็วกว่าแผน/ -ช้ากว่าแผน	เบิกสะสมถึงมิถุนายน 2568	
		เดือนนี้	สะสม	%	เดือนนี้	สะสม	%		ปริมาณ	%
ZONE 1	120	2	120	100.00%	2	120	100.00%	แล้วเสร็จ	93	77.50%
Ramp 1 ด้านบางกระเจี่	16	0	16	100.00%	0	16	100.00%	แล้วเสร็จ	16	100.00%

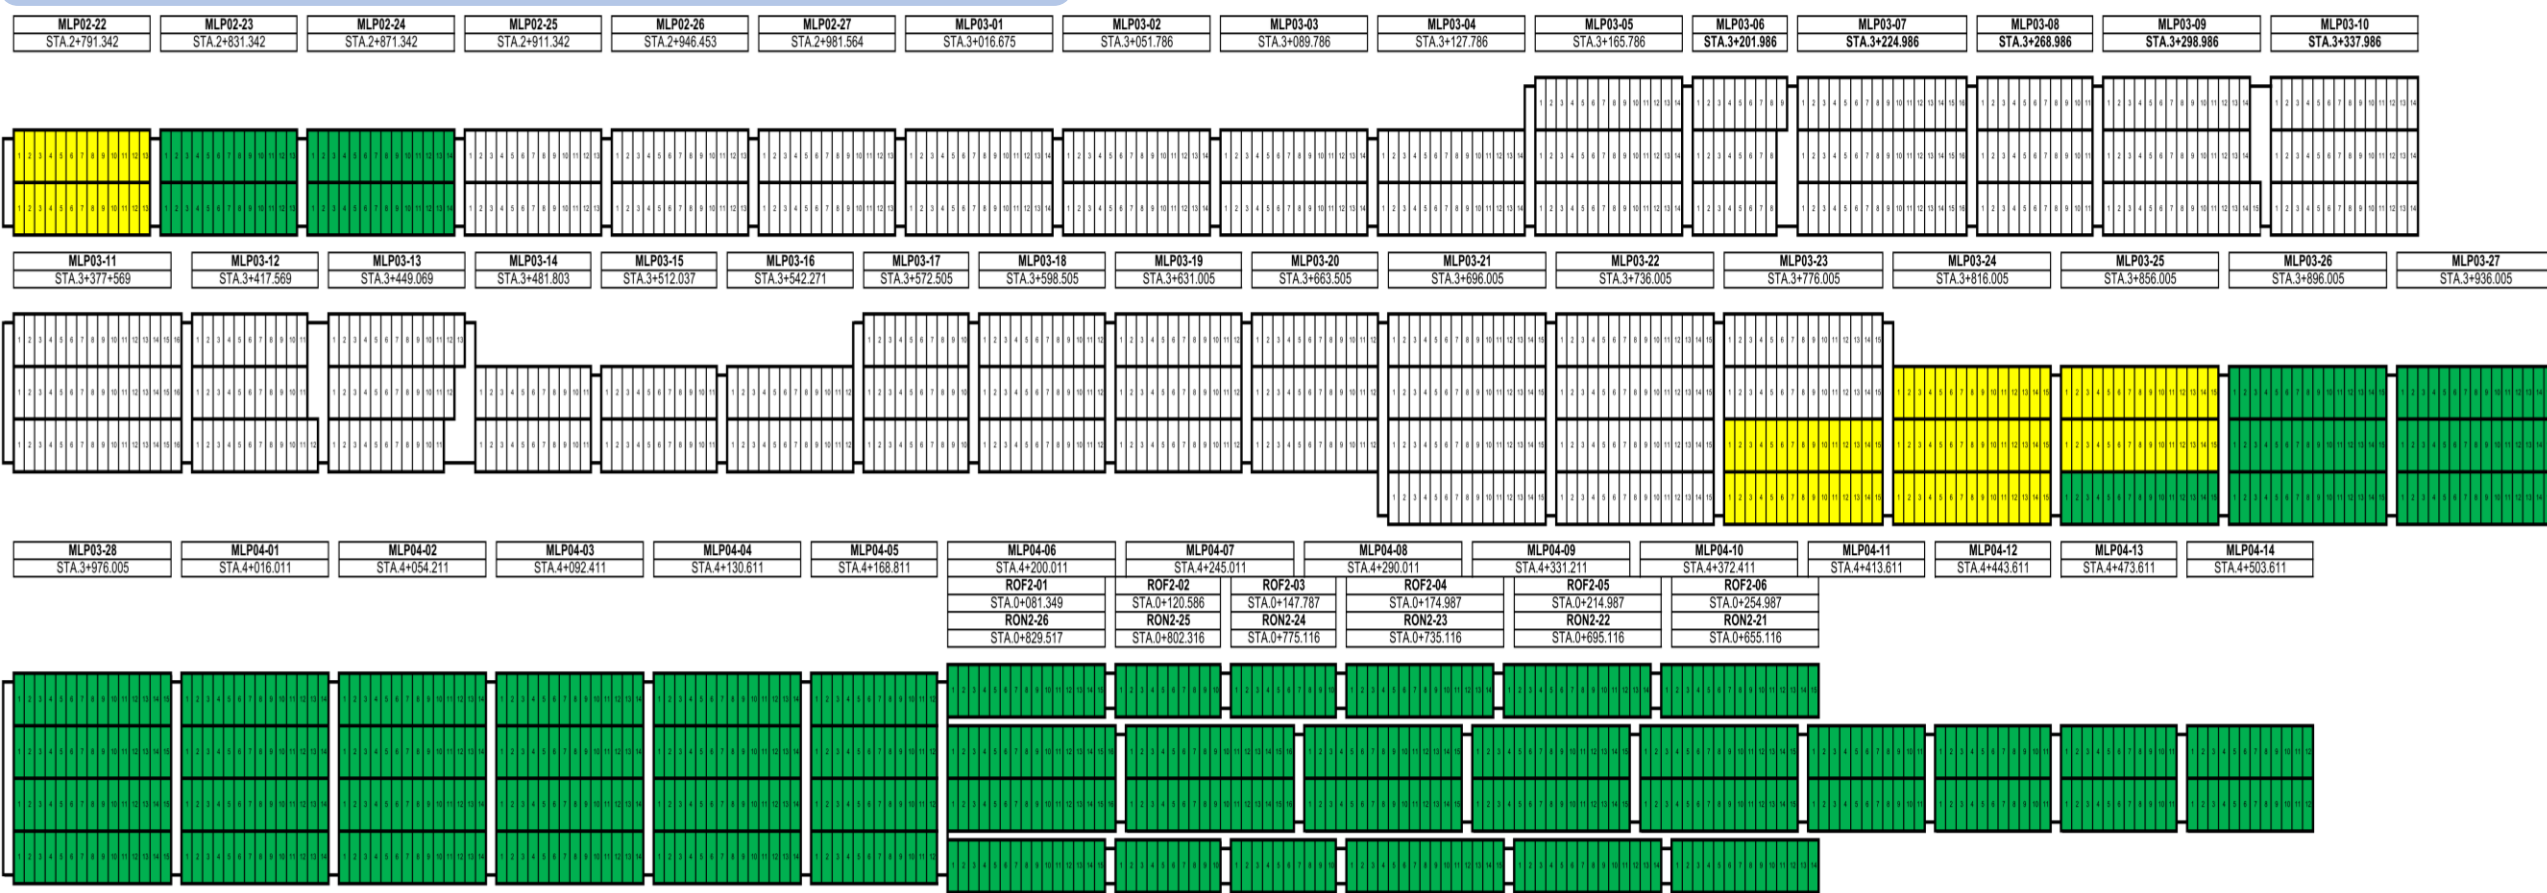
Erection Segment เดือนนี้
 Erection Segment สละม

รายการ	ปริมาณงานทั้งหมด (span)	แผนงาน			ผลงาน			+เร็วกว่าแผน/ -ช้ากว่าแผน	เบิกสะสมถึง พฤษภาคม 2568	
		เดือนนี้	สะสม	%	เดือนนี้	สะสม	%		ปริมาณ	%
ZONE 2	131	8	61	46.56%	9	62	47.33%	+0.76%	23	17.56%
Ramp 2 ด้านบางขุนเทียน	12	0	12	100.00%	0	12	100.00%	แล้วเสร็จ	12	100.00%

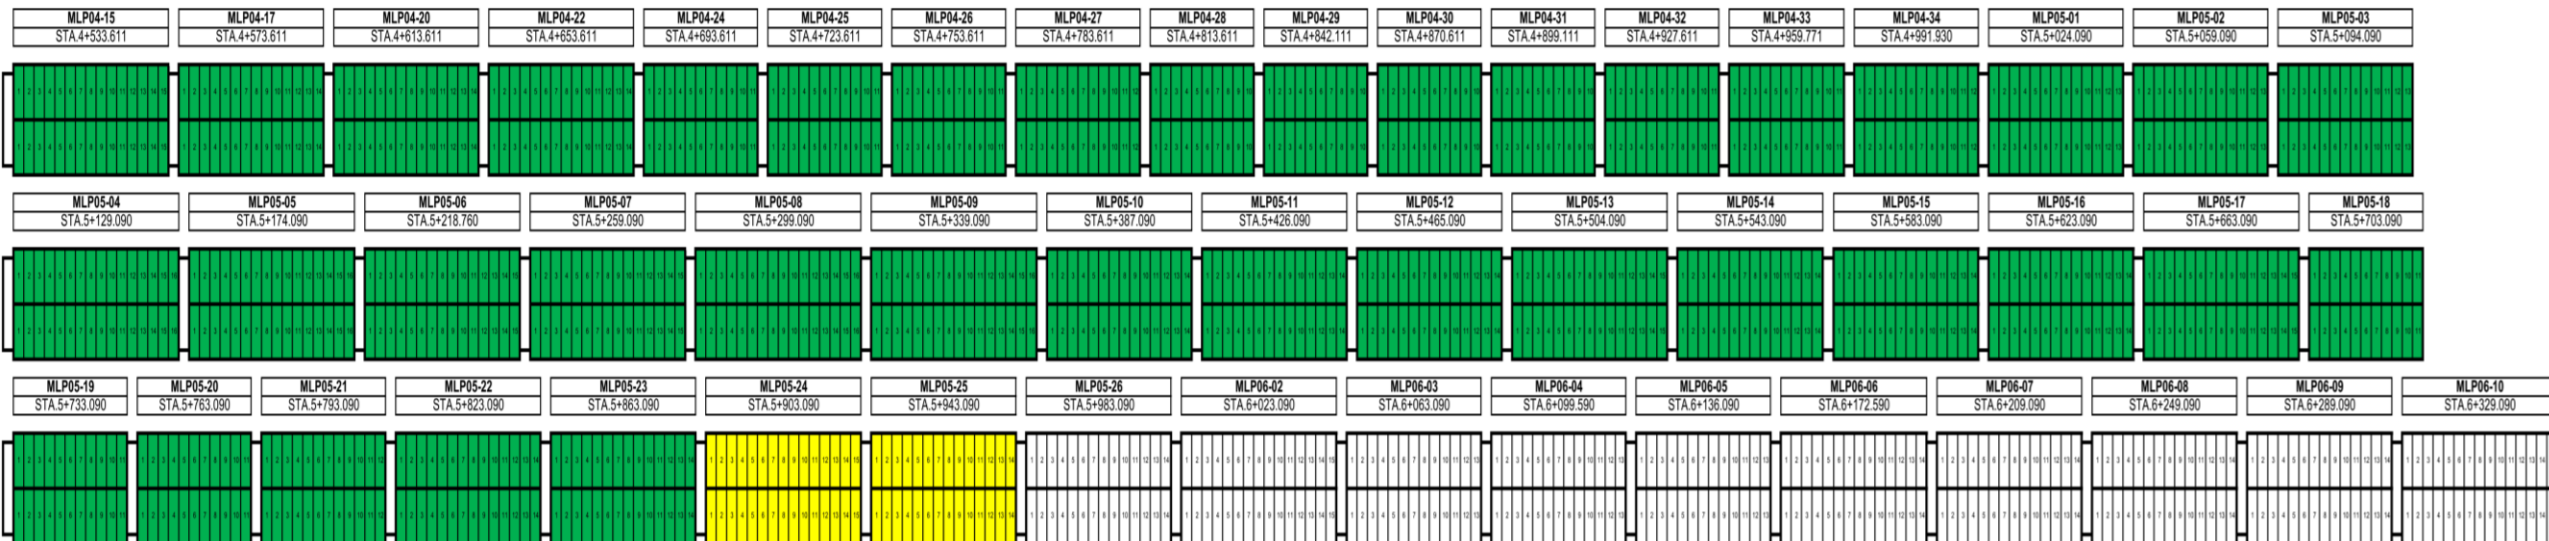
ความก้าวหน้าของงาน Erection Segment

รายการ	ปริมาณงานทั้งหมด (span)	แผนงาน			ผลงาน			+เร็วกว่าแผน/ -ช้ากว่าแผน	เบิกสะสมถึงมิถุนายน 2568	
		เดือนนี้	สะสม	%	เดือนนี้	สะสม	%		ปริมาณ	%
ZONE 3	100	6	82	82.00%	4	80	80.00%	-2.00%	64	64.00%

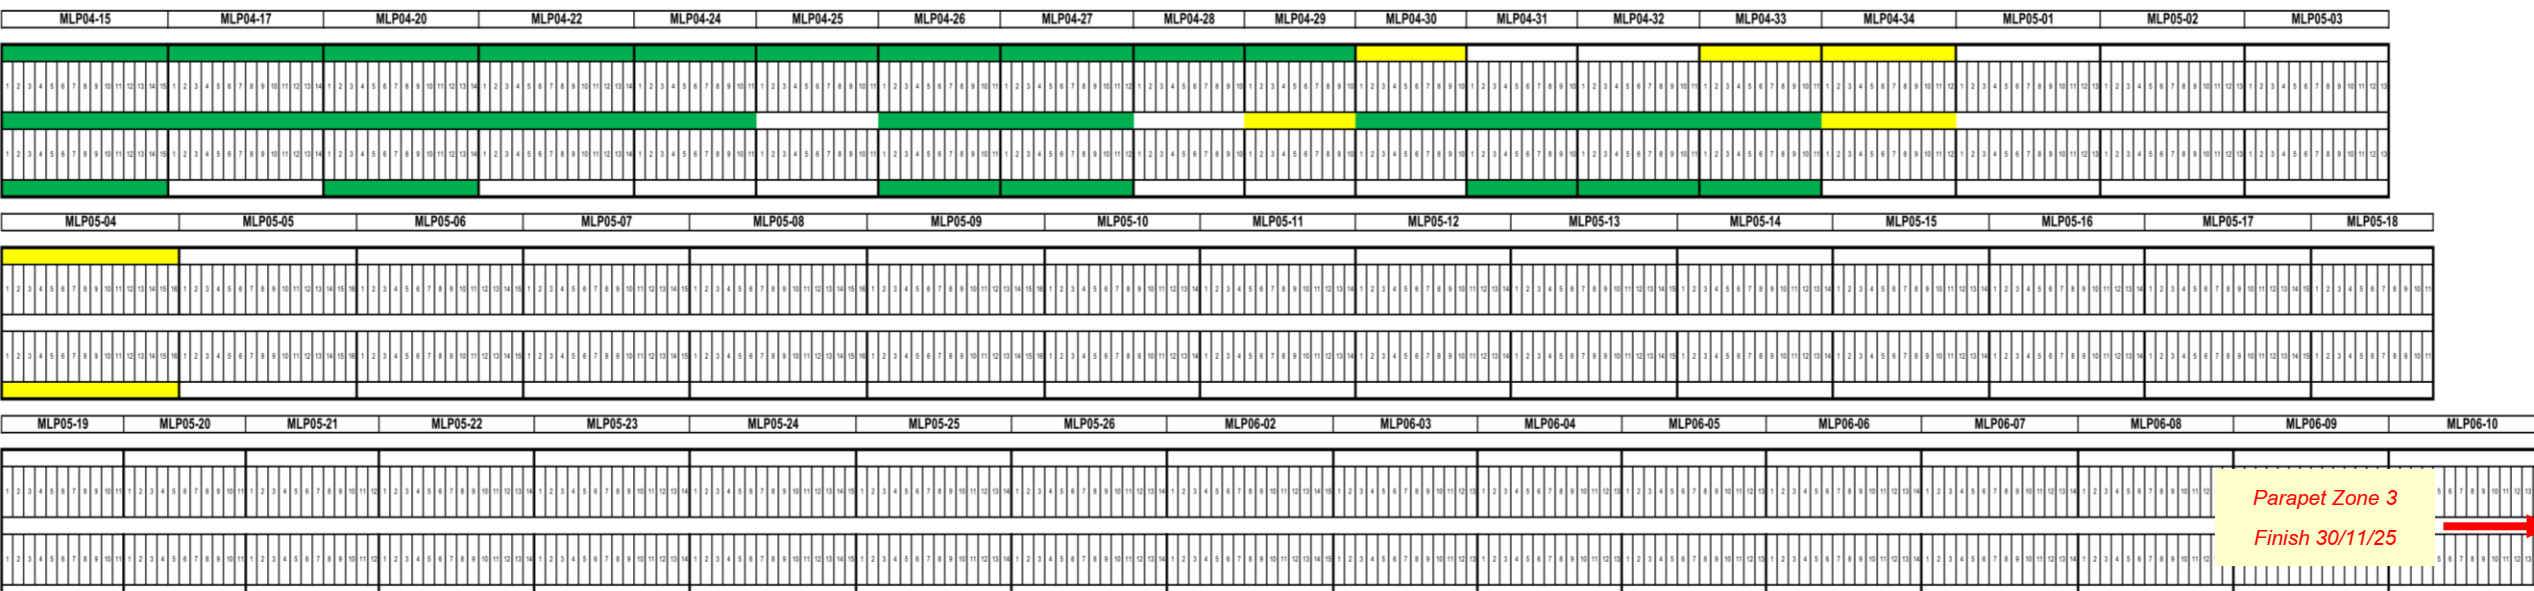
ความก้าวหน้าของงาน Pouring Concrete for Parapet & Central Barrier

Pouring Concrete For Parapet เดือนนี้
 Pouring Concrete For Parapet สะสม

Parapet Zone 3
Finish 30/11/25

รายการ	ปริมาณงานทั้งหมด (m.)	แผนงาน			ผลงาน			+เร็วกว่าแผน/ -ช้ากว่าแผน	เบิกสะสมถึงมิถุนายน 2568	
		เดือนนี้	สะสม	%	เดือนนี้	สะสม	%		ปริมาณ	%
Zone 3 : Pouring Concrete For Parapet	4196	0	0	0.00%	194	738	17.58%	+17.58%	0	0.00%
: Pouring Concrete Central Barrier	1563	189	494	31.61%	30	335	21.43%	-10.17%	0	0.00%

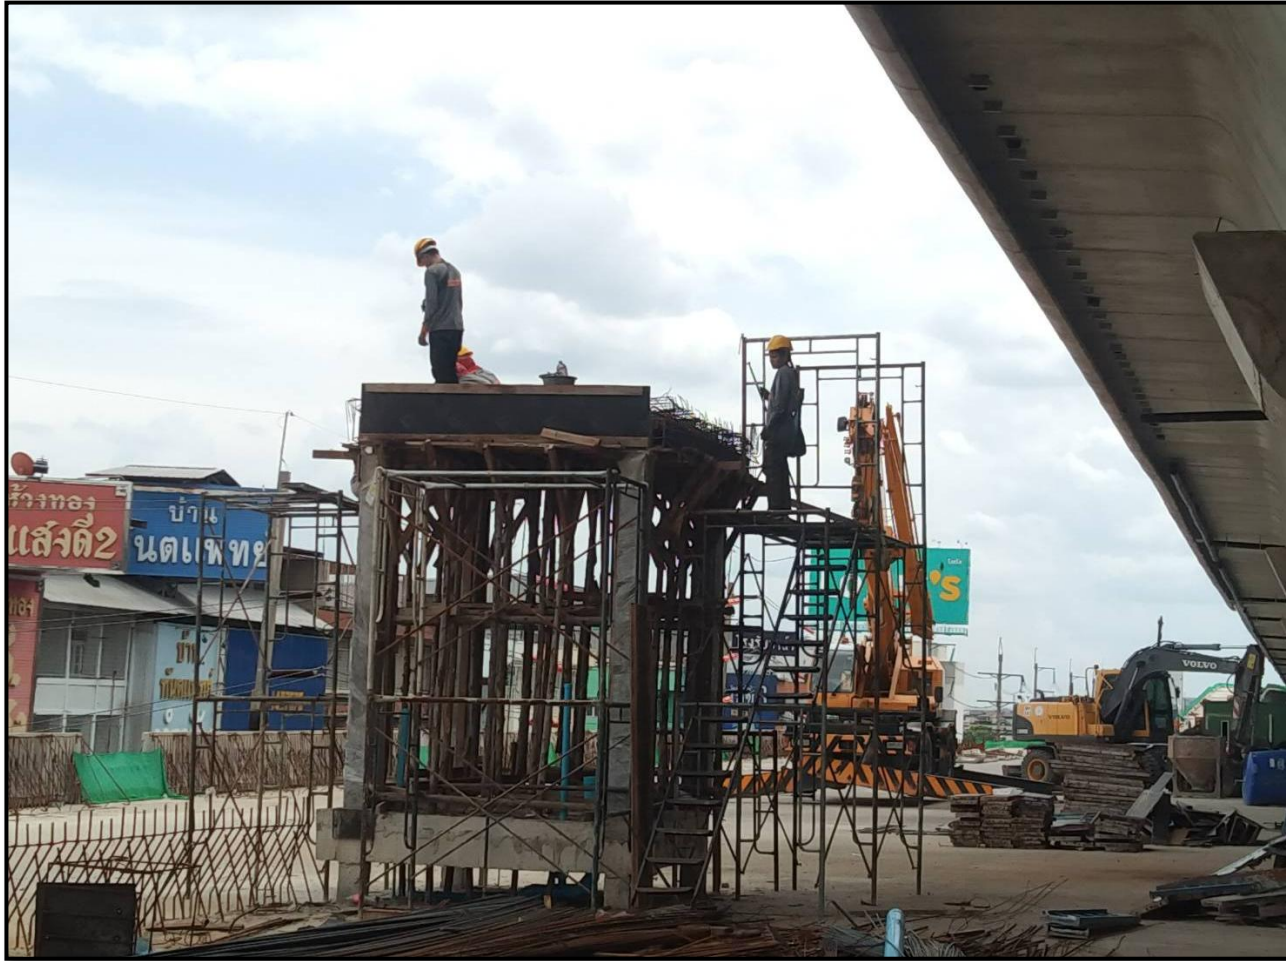
งานโครงสร้างอาคาร Guardhouse Building (Ramp2)

Detail of Structural Work	Structural Works Progress	Cumulative Payment up to June 2025
1. Column	100.00%	0.00%
2. Beam (Ground Floor)	100.00%	0.00%
3. Beam (Second Floor)	60.00%	0.00%
3. Slab (Ground Floor)	100.00%	0.00%
4. Slab (Roof Floor)	10.00%	0.00%

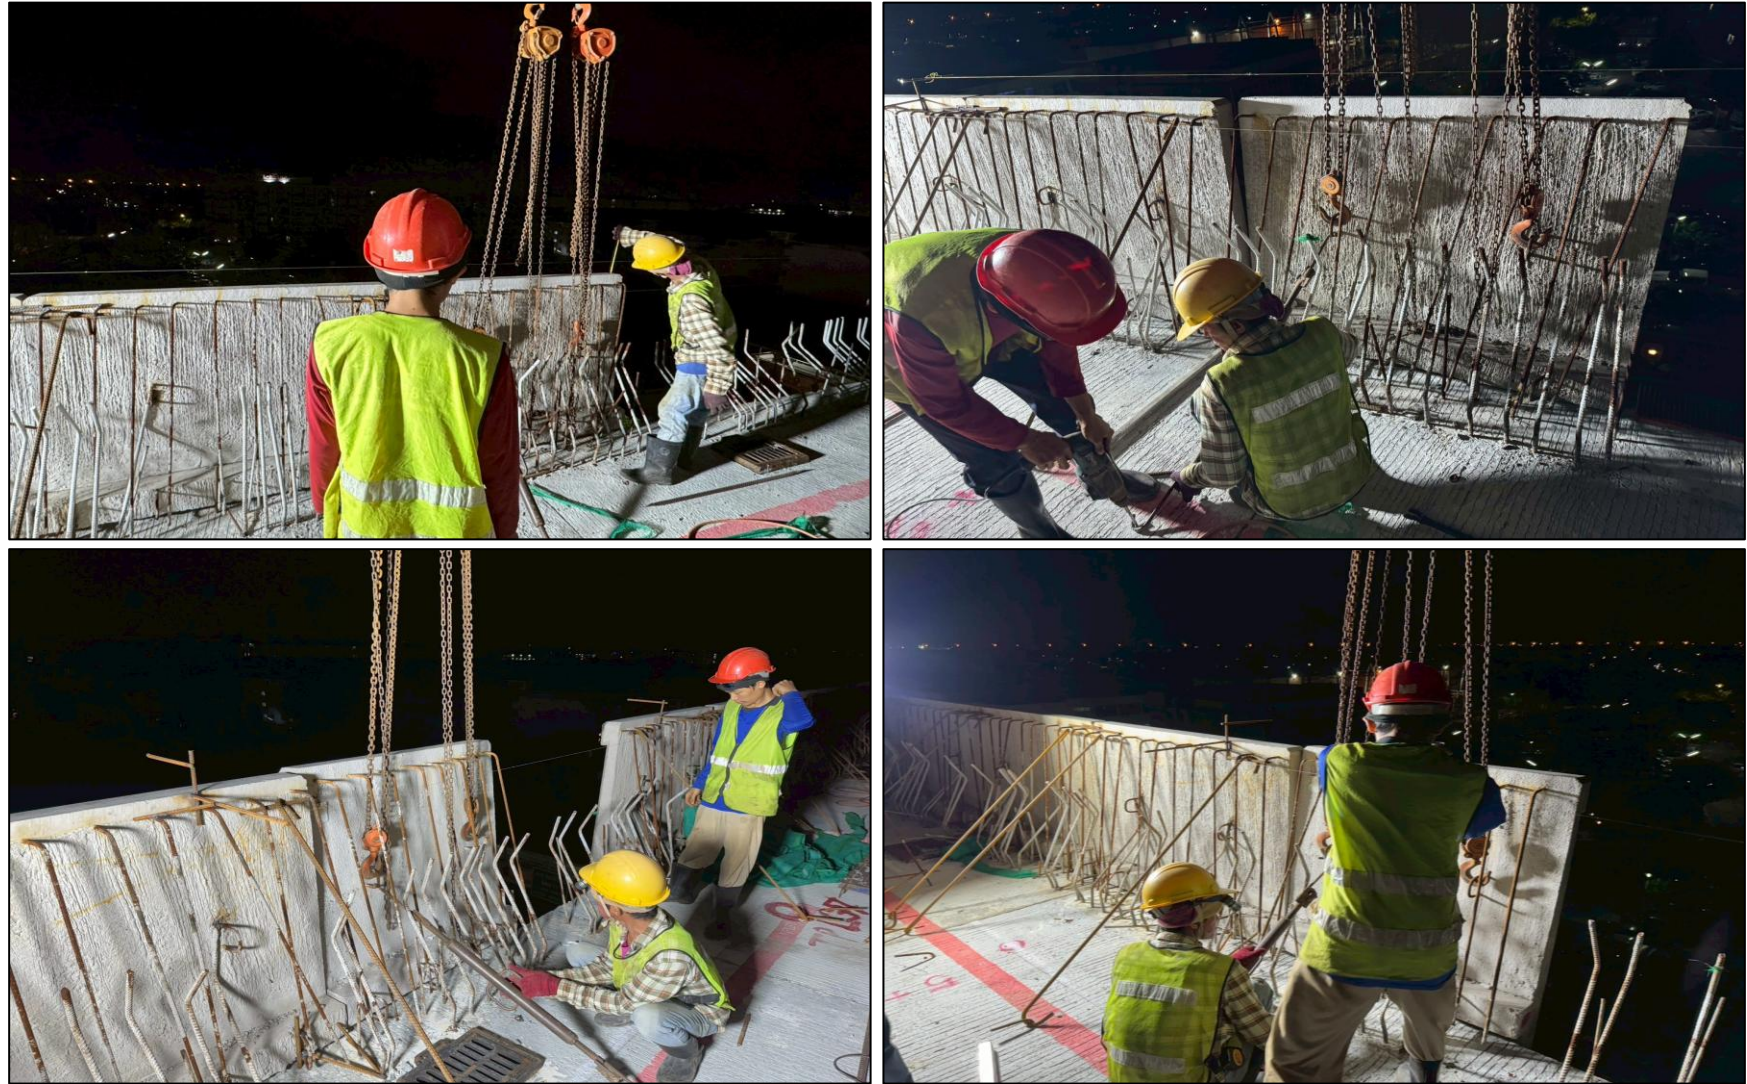
CAST IN PARAPET MLP04-15 to MLP05-06 (RT,LT)

MLP04-15 to MLP05-06 (RT)
 MLP04-15 to MLP05-06 (LT)
 CUMULATIVE AMOUNT = 975 EA.

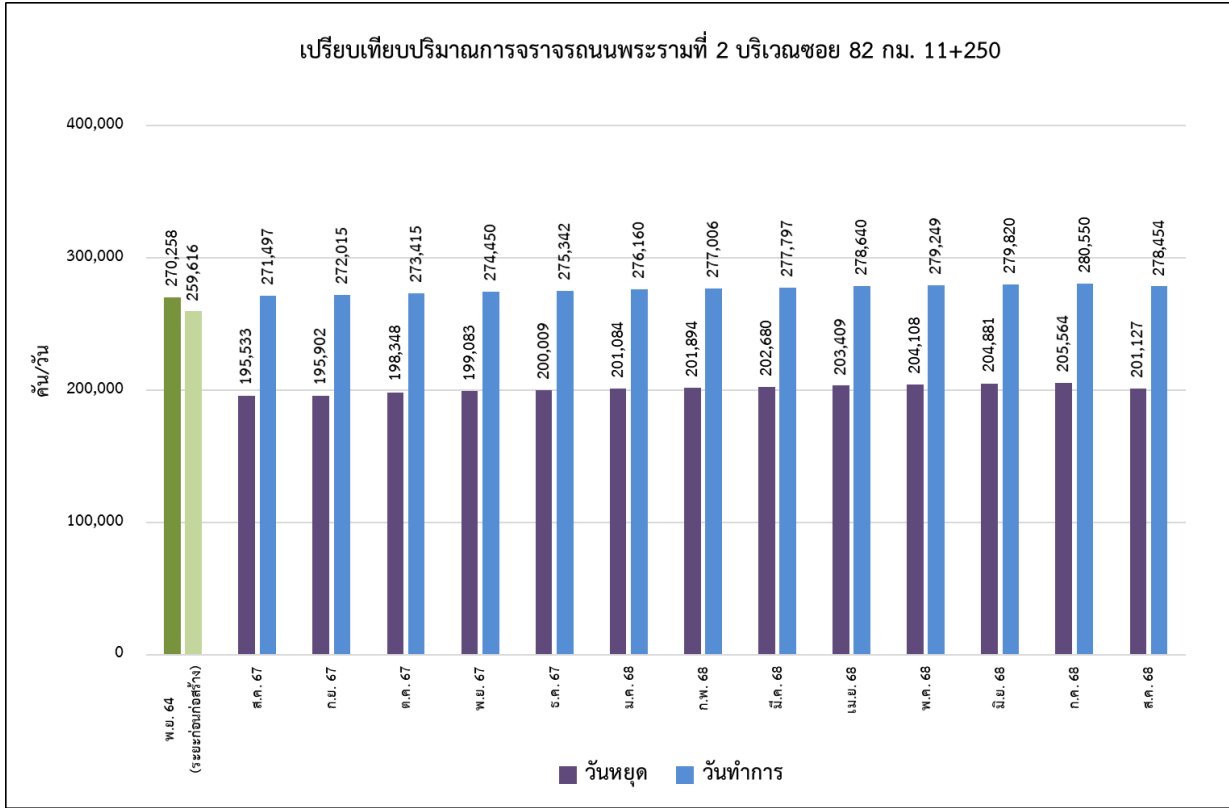
เปรียบเทียบปริมาณการจราจรถนนพระรามที่ 2 บริเวณซอย 82 กม. 11+250

ปริมาณจราจรบริเวณถนนพระรามที่ 2 เดือนพฤศจิกายน 2564 (ก่อนก่อสร้าง) และเดือนสิงหาคม 2567 - สิงหาคม 2568
