โครงการทางพิเศษสายพระราม 3 - ดาวคะนอง - วงแหวนรอบนอกกรุงเทพมหานครด้านตะวันตก สัญญาที่ 1

ความก้าวหน้าประจำเดือนของการดำเนินงานก่อสร้าง
ผลงานเดือน กันยายน 2568
ครั้งที่ 10/2568 (ครั้งที่ 45 ของการดำเนินโครงการฯ)

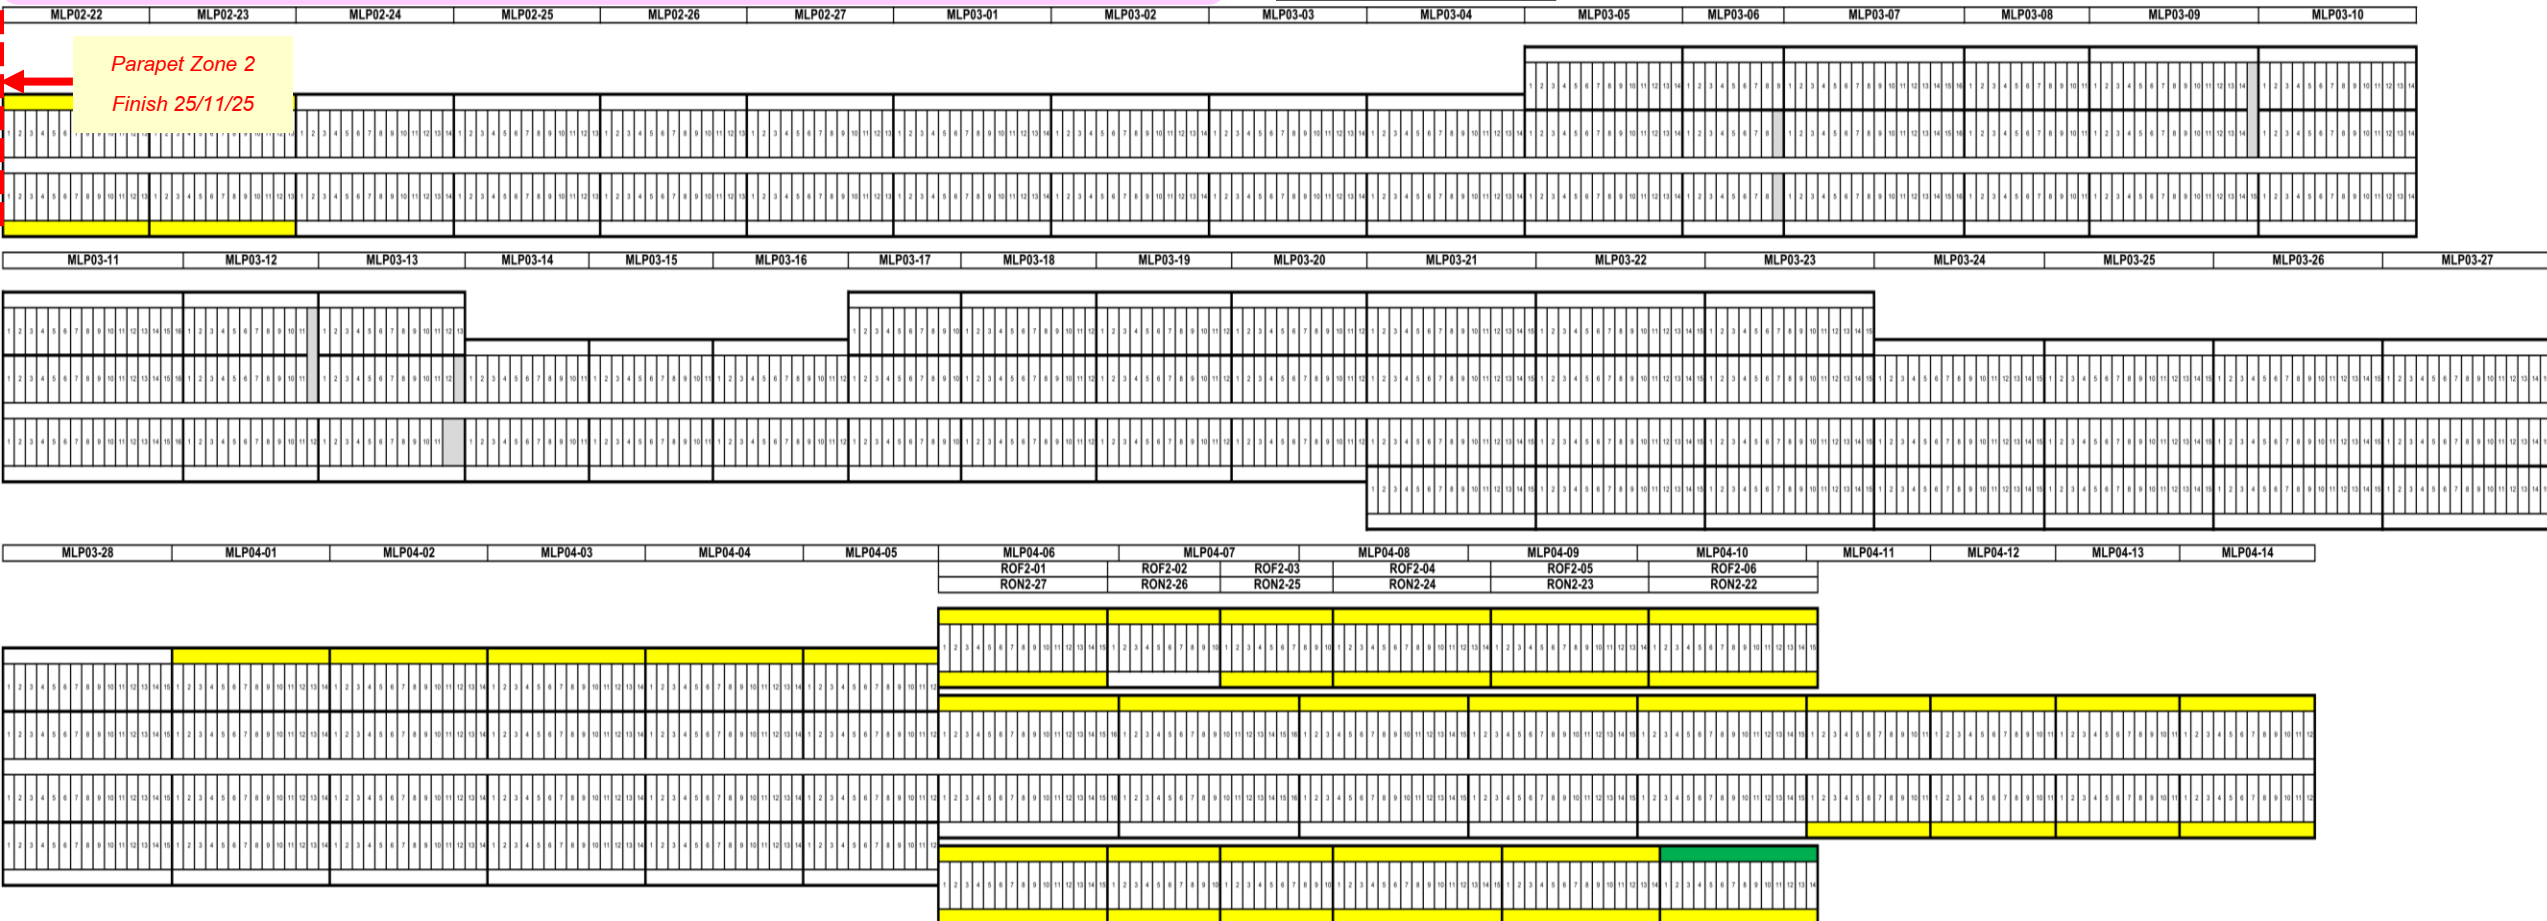
รายการ	ปริมาณงานทั้งหมด (m.)	แผนงาน			ผลงาน			+เร็วกว่าแผน/ -ช้ากว่าแผน	เบิกสะสมถึงกันยายน 2568	
		เดือนนี้	สะสม	%	เดือนนี้	สะสม	%		ปริมาณ	%
Zone 2 : Installation Parapet	5885	1030	1030	17.51%	1096	1162	19.75%	+2.24%	0	0.00%
Zone 2 : Installation Central Barrier	1912	0	0	0.00%	0	0	0.00%	0.00%	0	0.00%

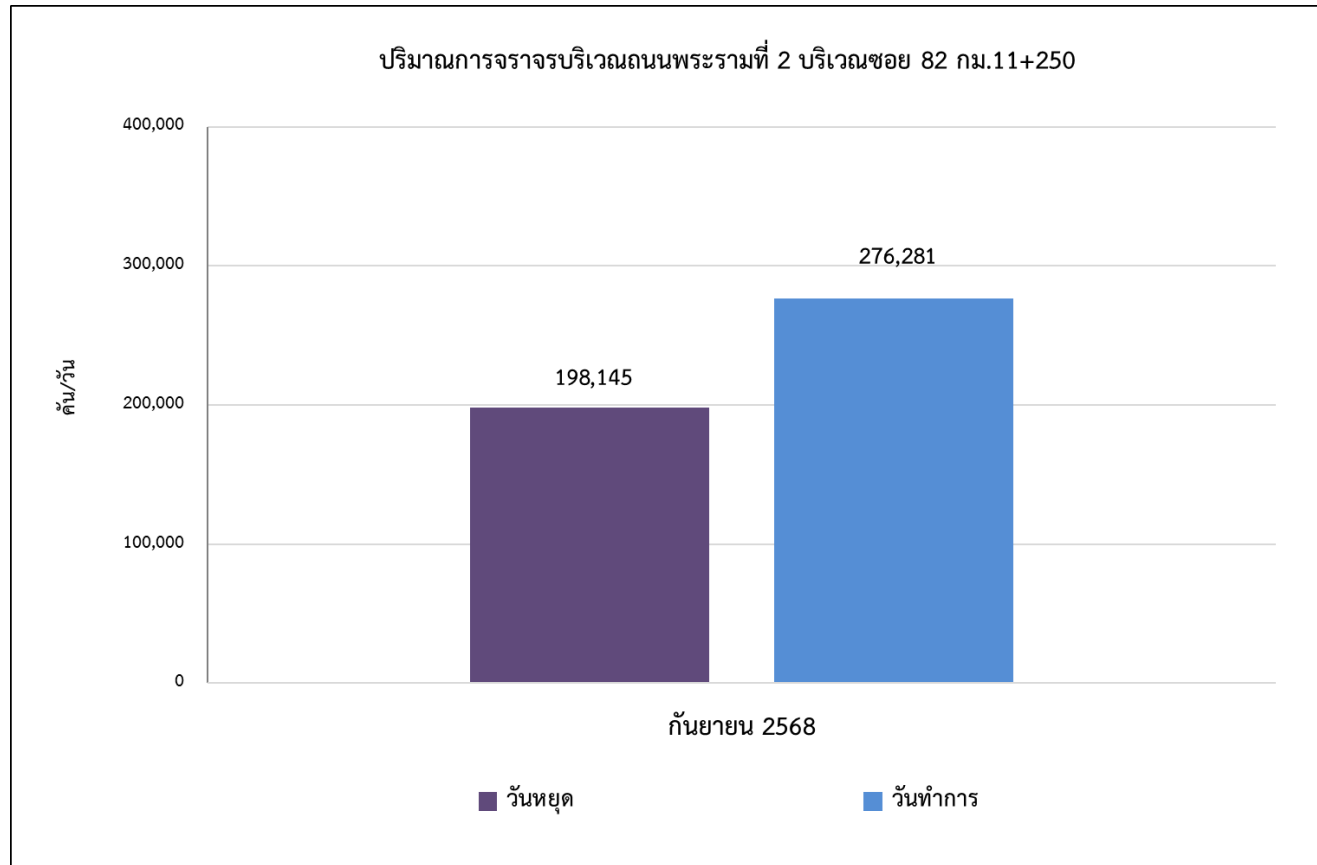
การติดตามตรวจสอบปริมาณจราจรประจำเดือนกันยายน 2568

ปริมาณการจราจรถนนพระรามที่ 2 บริเวณซอย 82 กม.11+250			
ปริมาณจราจร	(คัน/วัน)	(PCU/ชม.)	V/C Ratio
วันหยุด (7 ก.ย. 68)	198,145	8,011.05	0.40
วันทำการ (8 ก.ย. 68)	276,281	11,194.58	0.56
