โครงการทางพิเศษสายพระราม 3 - ดาวคะนอง - วงแหวนรอบนอกกรุงเทพมหานครด้านตะวันตก สัญญาที่ 1

ความก้าวหน้าประจำเดือนของการดำเนินงานก่อสร้าง
ผลงานเดือน ตุลาคม 2568
ครั้งที่ 11/2568 (ครั้งที่ 46 ของการดำเนินโครงการฯ)

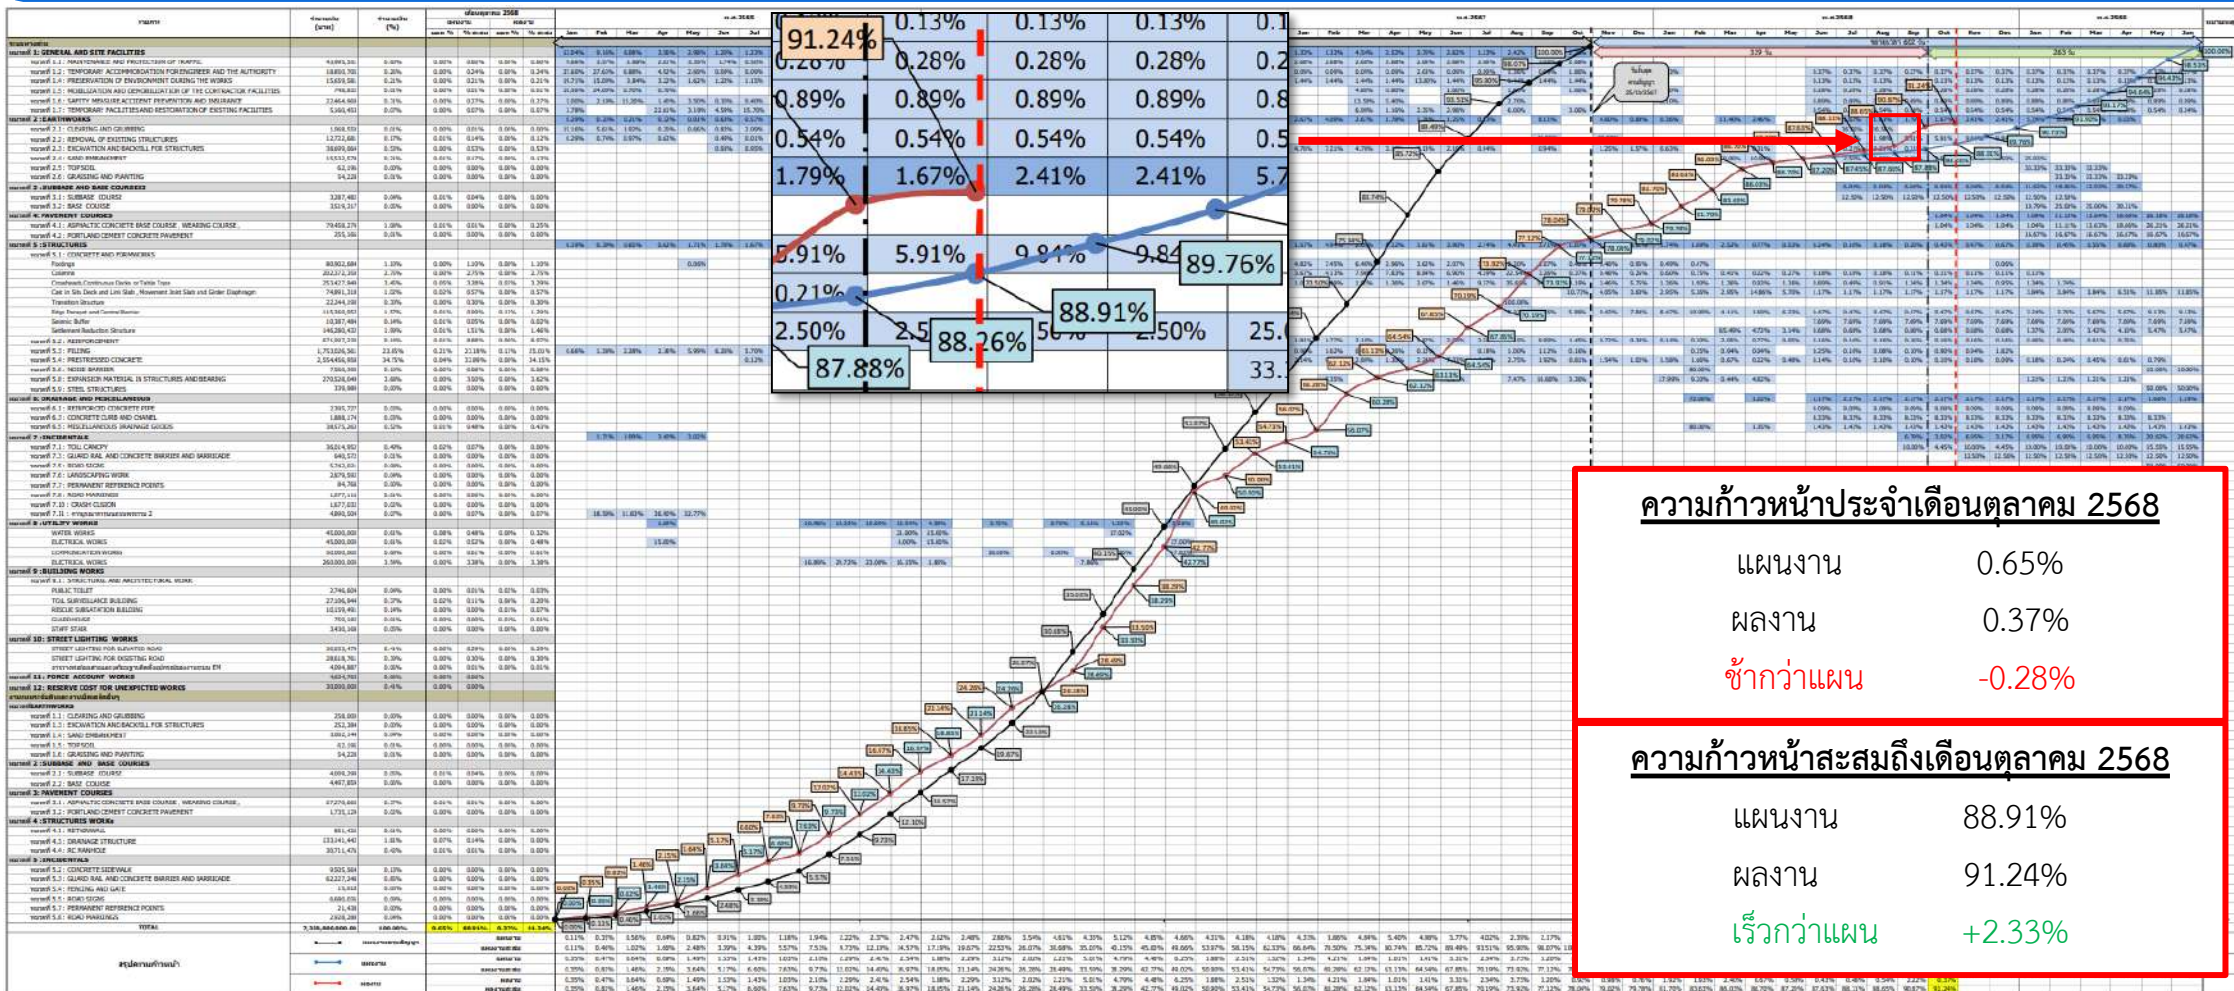
S-Curve

ความก้าวหน้าประจำเดือนตุลาคม 2568

- แผนงาน 0.65%
- ผลงาน 0.37%
- ช้ากว่าแผน -0.28%

ความก้าวหน้าสะสมถึงเดือนตุลาคม 2568

- แผนงาน 88.91%
- ผลงาน 91.24%
- เร็วกว่าแผน +2.33%

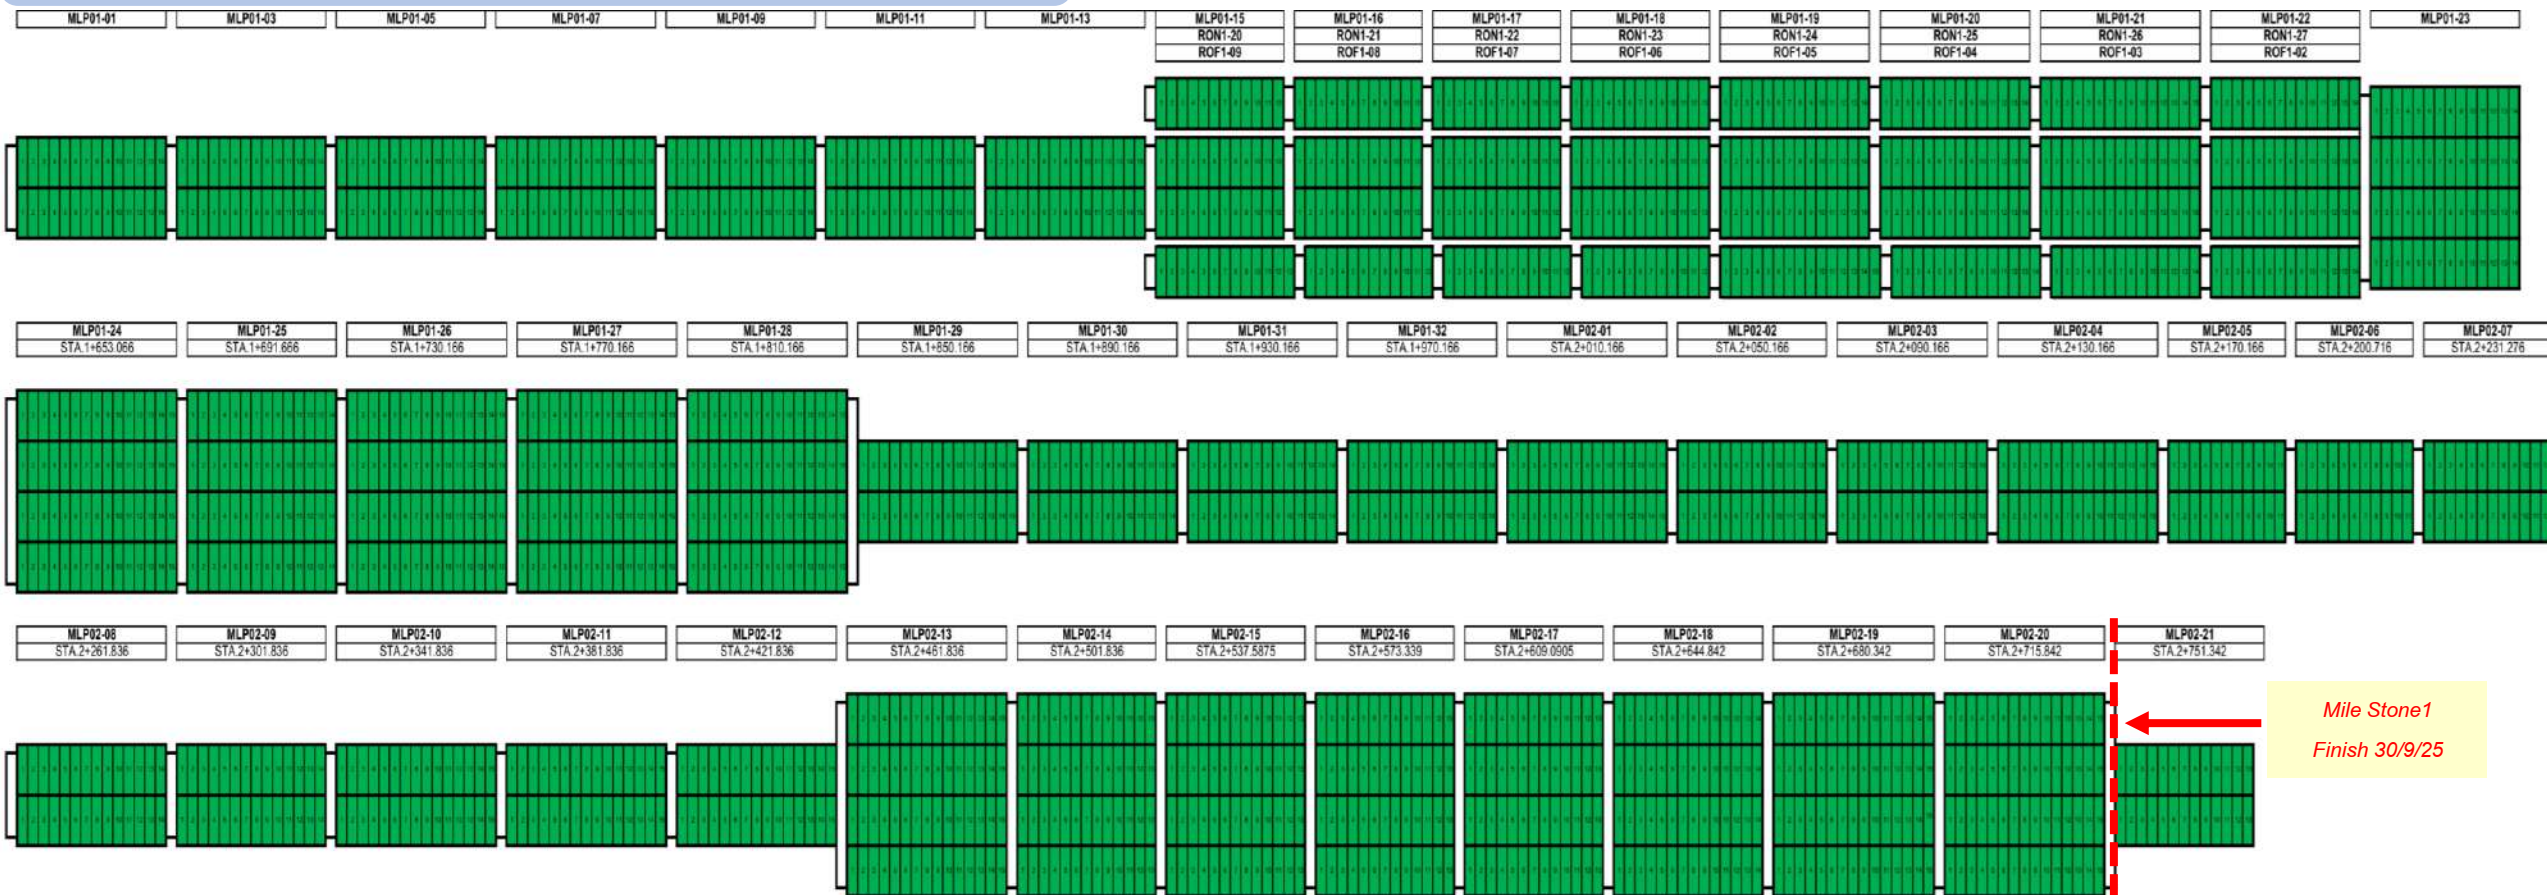
ความก้าวหน้าของงาน Erection Segment

รายการ	ปริมาณงานทั้งหมด (span)	แผนงาน			ผลงาน			+เร็วกว่าแผน/ -ช้ากว่าแผน	เบิกสะสมถึงตุลาคม 2568	
		เดือนนี้	สะสม	%	เดือนนี้	สะสม	%		ปริมาณ	%
ZONE 1	120	0	120	100.00%	0	120	100.00%	แล้วเสร็จ	93	77.50%
Ramp 1 ด้านบางกระเจตี่	16	0	16	100.00%	0	16	100.00%	แล้วเสร็จ	16	100.00%

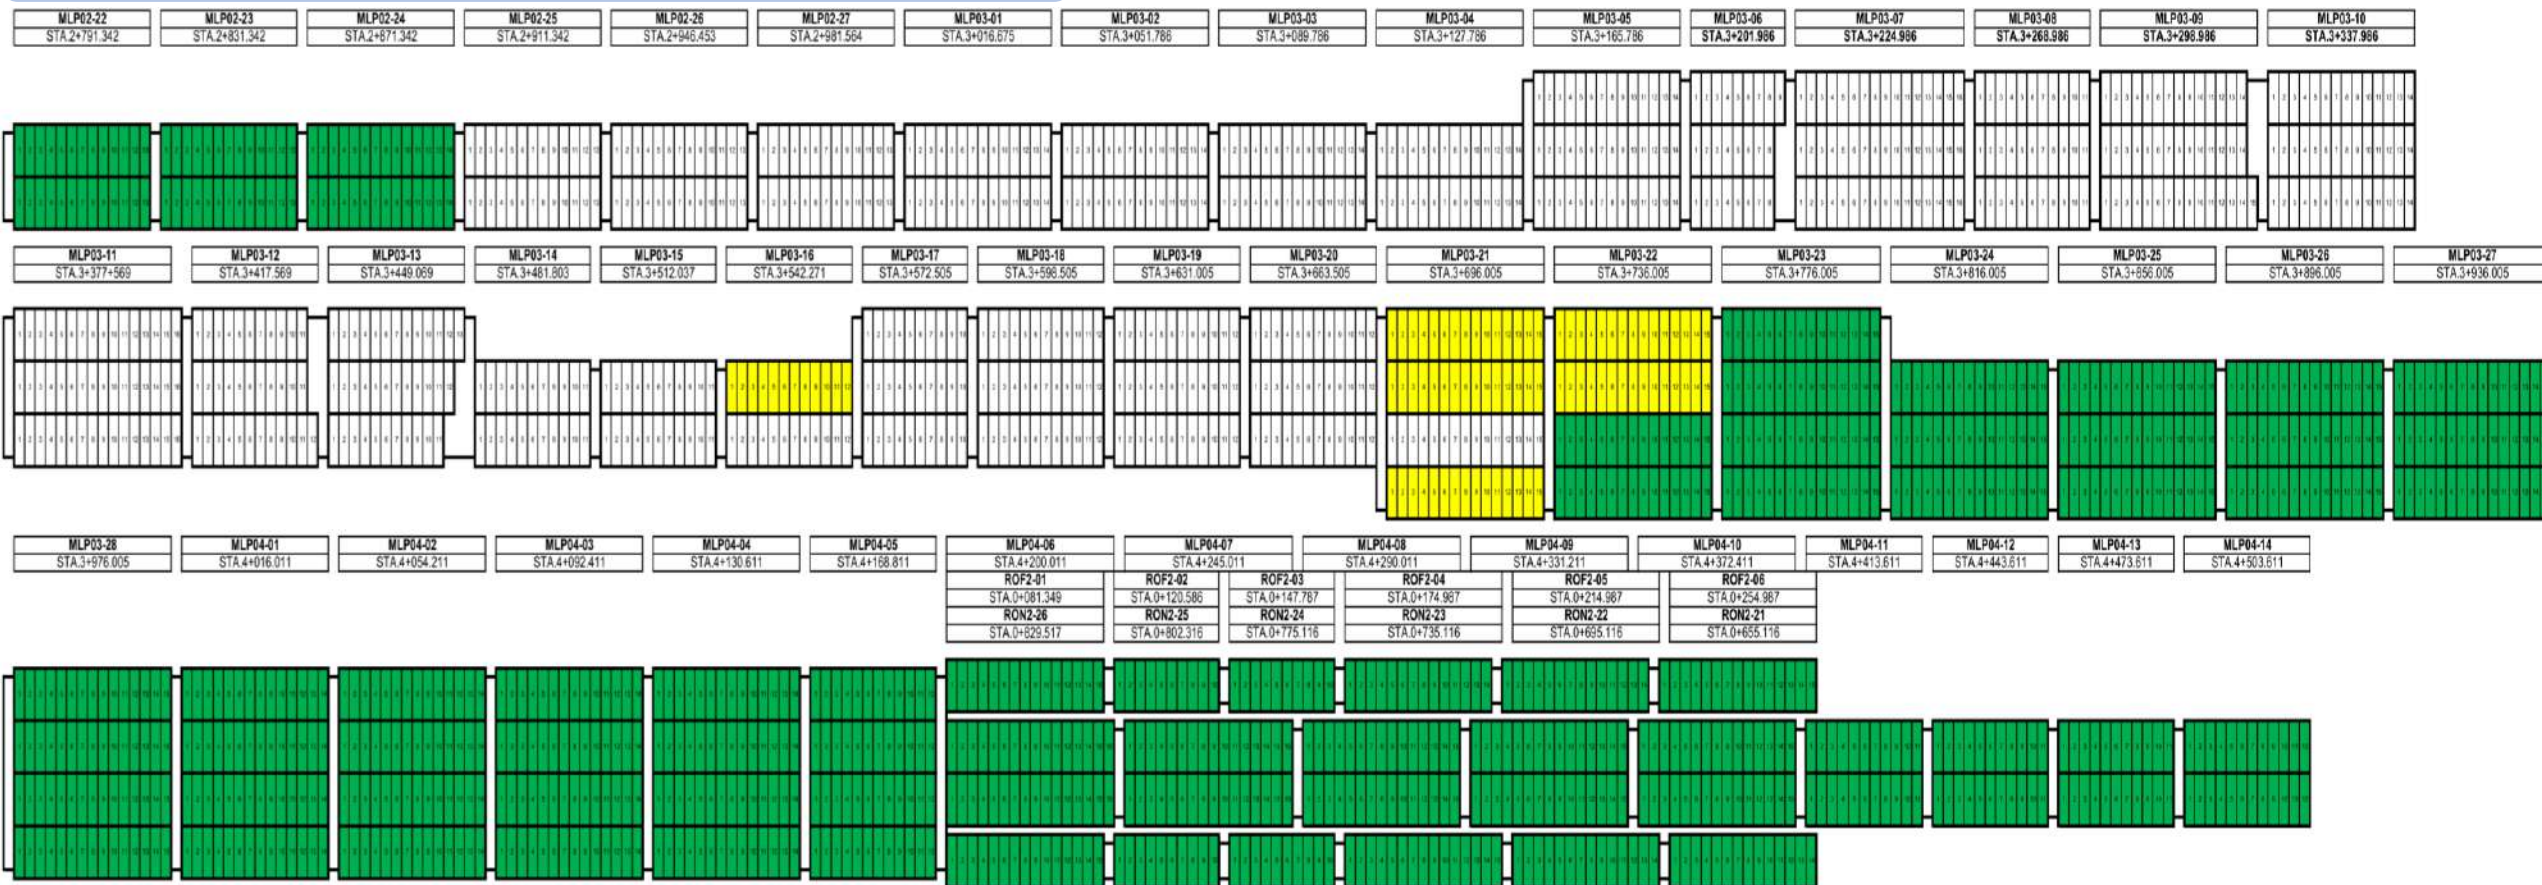
ความก้าวหน้าของงาน Erection Segment

รายการ	ปริมาณงานทั้งหมด (span)	แผนงาน			ผลงาน			+เร็วกว่าแผน/ -ช้ากว่าแผน	เบิกสะสมถึงตุลาคม 2568	
		เดือนนี้	สะสม	%	เดือนนี้	สะสม	%		ปริมาณ	%
ZONE 2	131	26	104	79.39%	6	72	54.96%	-24.43%	23	17.56%
Ramp 2 ด้านบางขุนเทียน	12	0	12	100.00%	0	12	100.00%	แล้วเสร็จ	12	100.00%

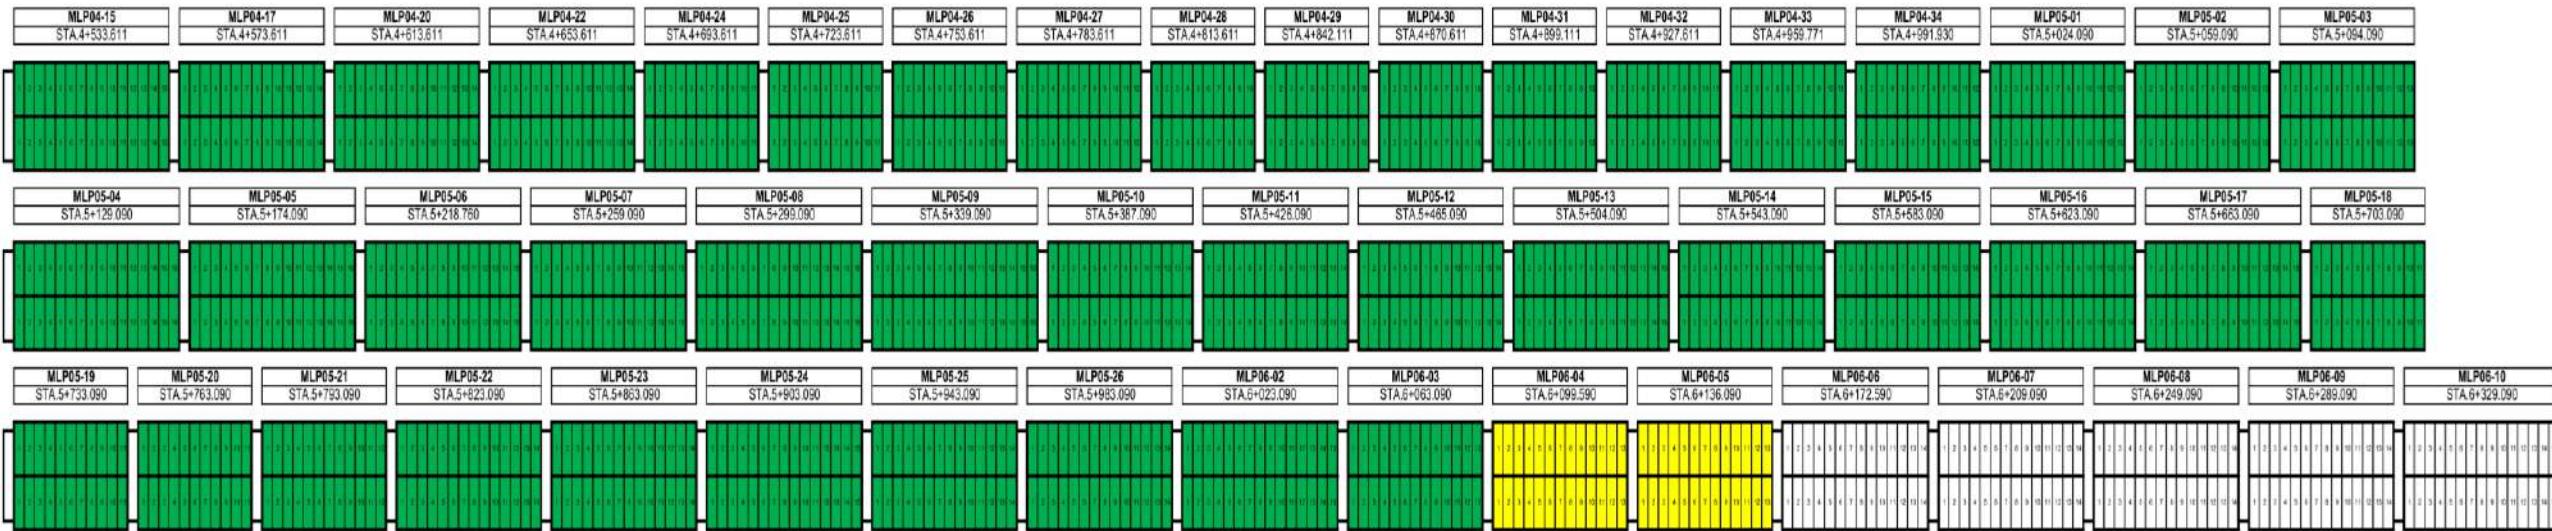
ความก้าวหน้าของงาน Erection Segment

รายการ	ปริมาณงานทั้งหมด (span)	แผนงาน			ผลงาน			+เร็วกว่าแผน/ -ช้ากว่าแผน	เบิกสะสมถึงตุลาคม 2568	
		เดือนนี้	สะสม	%	เดือนนี้	สะสม	%		ปริมาณ	%
ZONE 3	100	6	96	96.00%	4	90	90.00%	-6.00%	64	64.00%

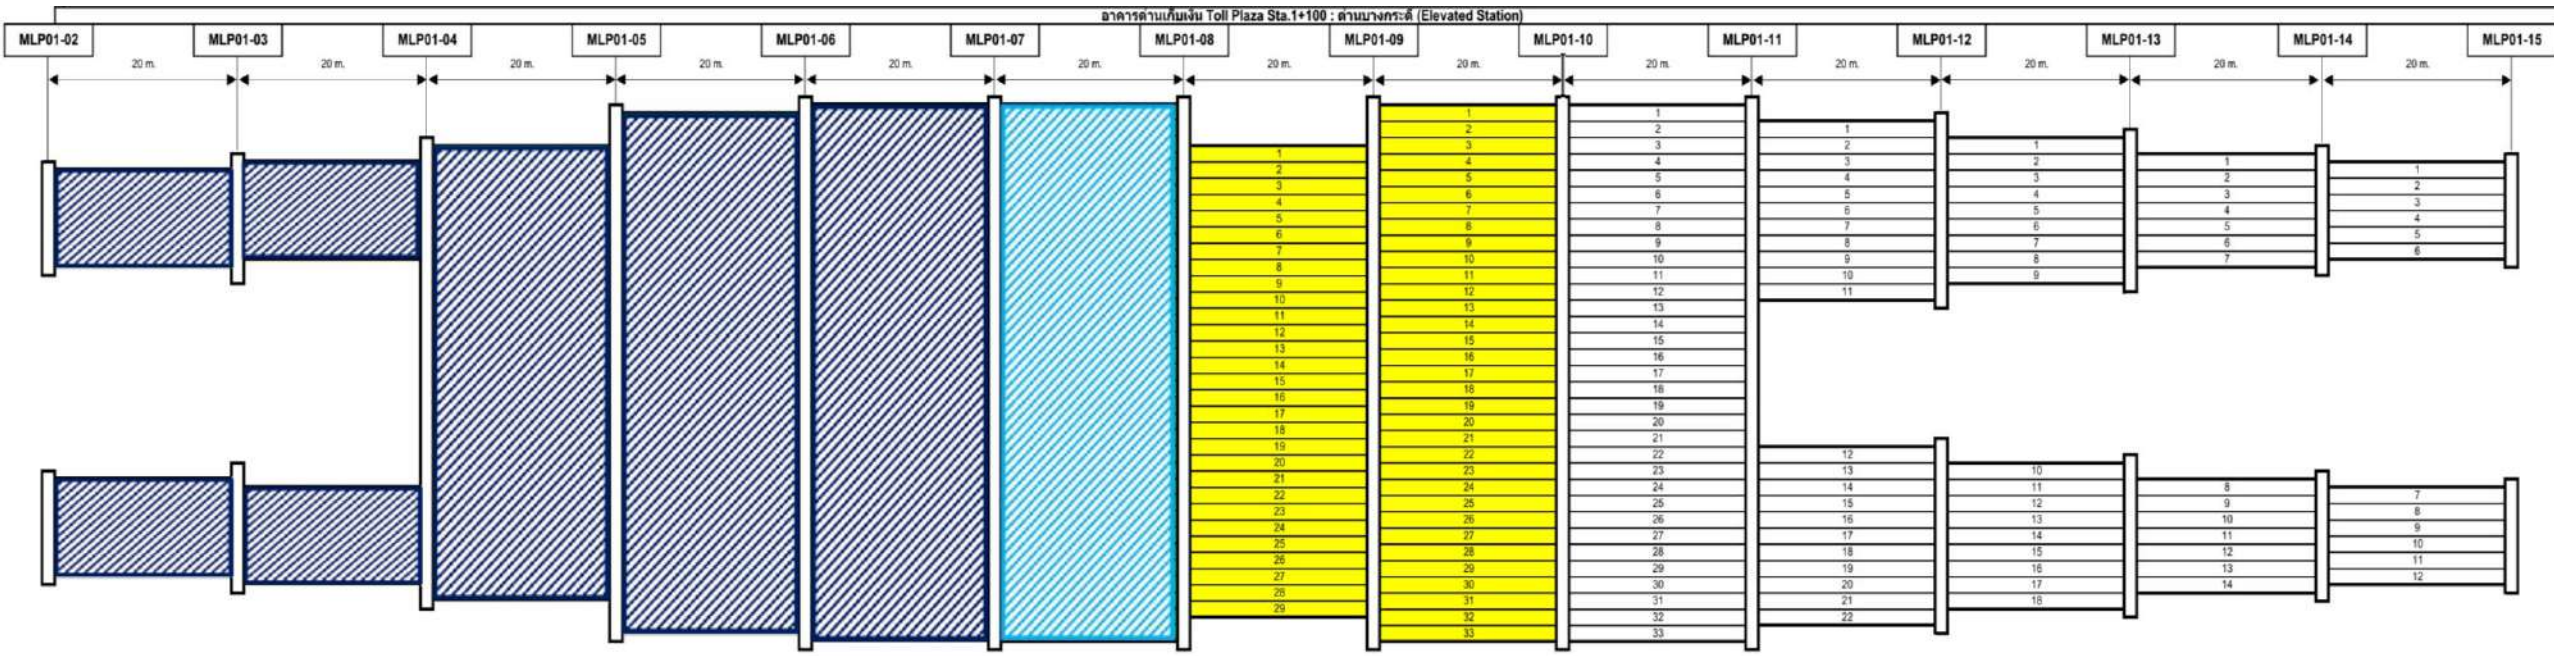
ความก้าวหน้าของงาน Erection I-Girder & Deck Slab

รายการ	ปริมาณงานทั้งหมด	แผนงาน			ผลงาน			+เร็วกว่าแผน/ -ช้ากว่าแผน	เบิกสะสมถึงตุลาคม 2568	
		เดือนนี้	สะสม	%	เดือนนี้	สะสม	%		ปริมาณ	%
Ramp 1 : Erection I-Girder	311 ea.	0	311	100.00%	62	212	68.17%	-31.83%	311	100.00%
Ramp 1 : Deck Slab	19 span	2	10	52.63%	1	8	42.11%	-10.53%	0	0.00%
