# โครงการทางพิเศษสายพระราม 3 - ดาวคะนอง - วงแหวนรอบนอกกรุงเทพมหานครด้านตะวันตก สัญญาที่ 1

ความก้าวหน้าประจำเดือนของการดำเนินงานก่อสร้าง  
ผลงานเดือน มกราคม 2569  
ครั้งที่ 2/2569 (ครั้งที่ 49 ของการดำเนินโครงการฯ)

# โครงการทางพิเศษสายพระราม 3-ดาวคะนอง-วงแหวนรอบนอกกรุงเทพมหานครด้านตะวันตก สัญญาที่ 1

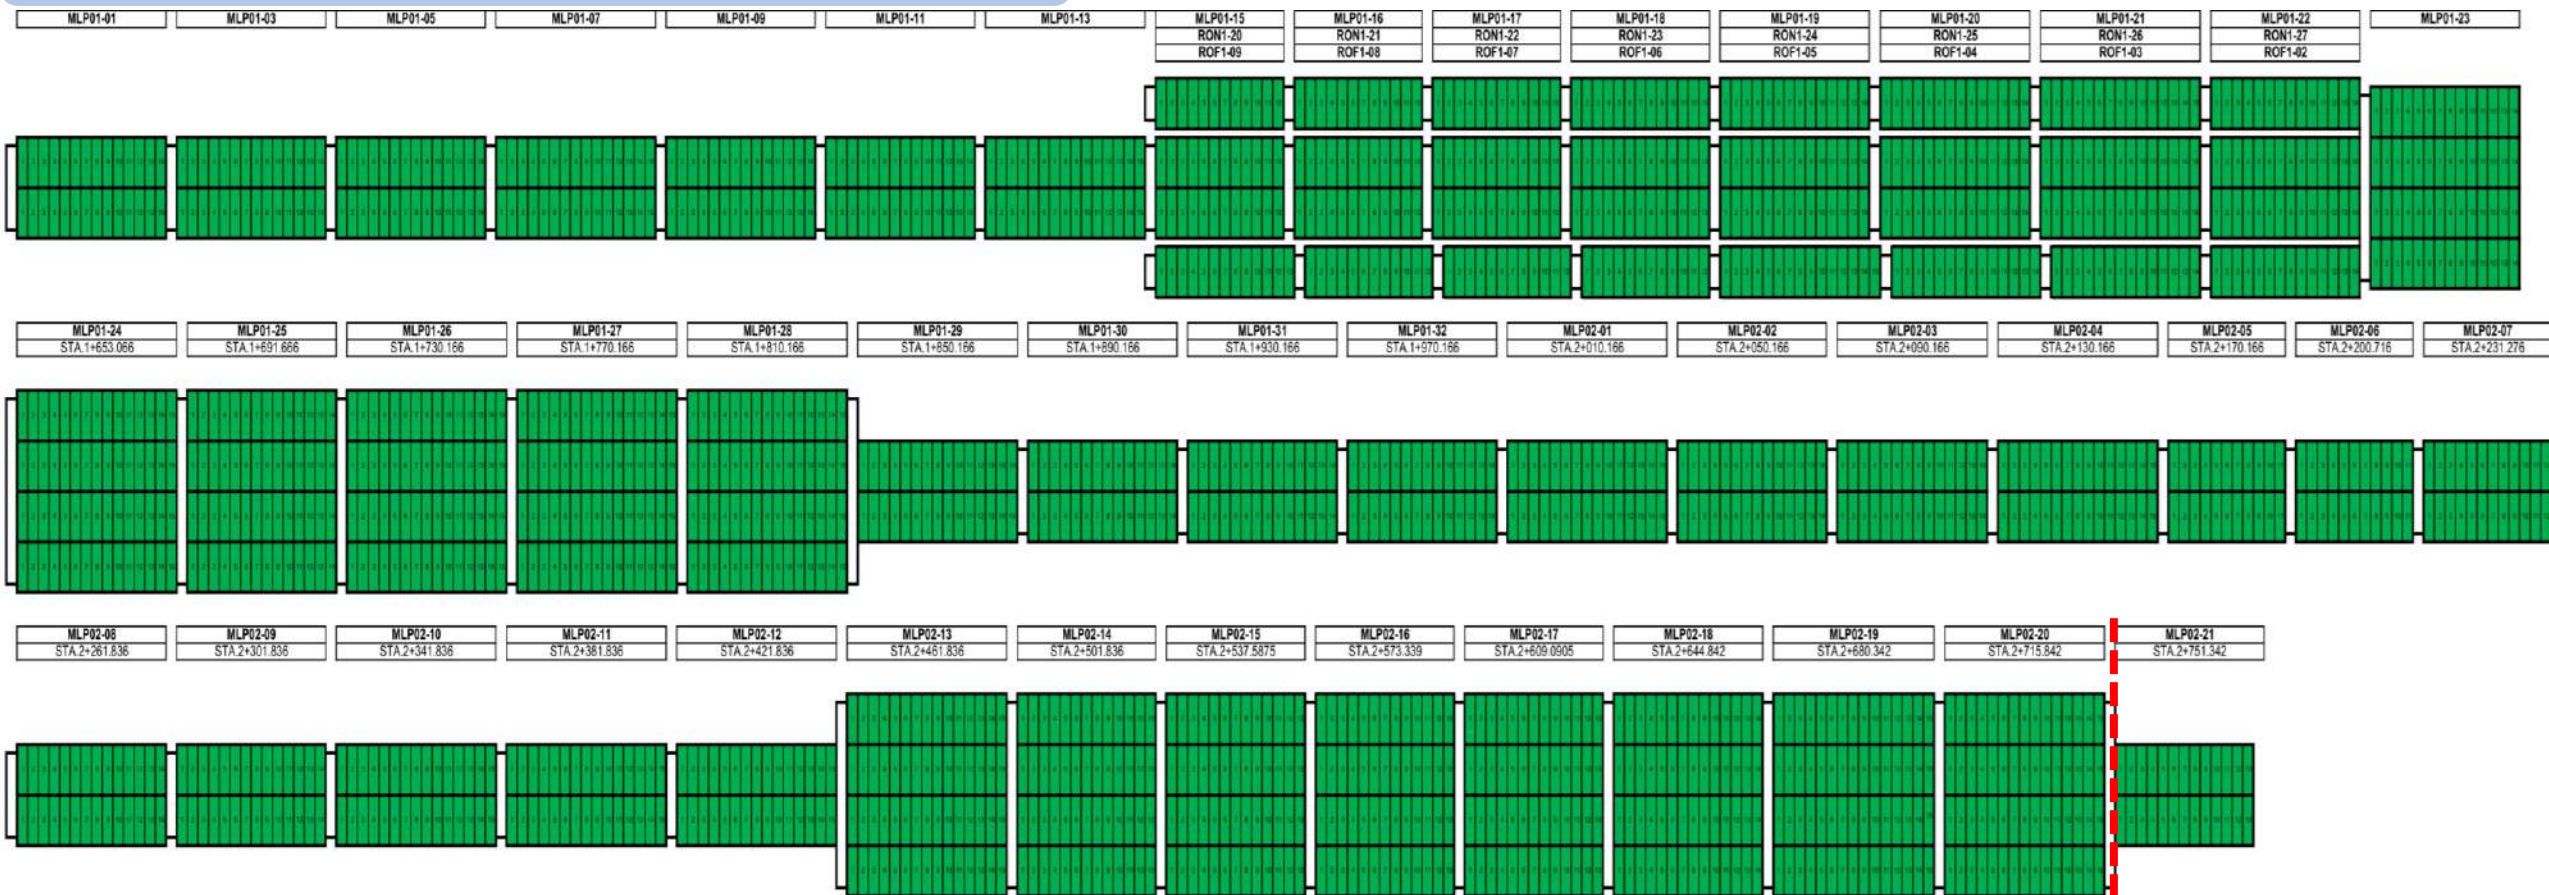
## ความก้าวหน้าของงาน Erection Segment

| รายการ | ปริมาณงานทั้งหมด<br>(span) | แผนงาน | | | ผลงาน | | | +เร็วกว่าแผน/<br>-ช้ากว่าแผน | เบิกสะสมถึงมกราคม 2569 | |
| ZONE 1 | 120 | 0 | 120 | 100.00% | 0 | 120 | 100.00% | แล้วเสร็จ | 118 | 98.33% |
| Ramp 1 ด้านบางกระเจต | 16 | 0 | 16 | 100.00% | 0 | 16 | 100.00% | แล้วเสร็จ | 16 | 100.00% |

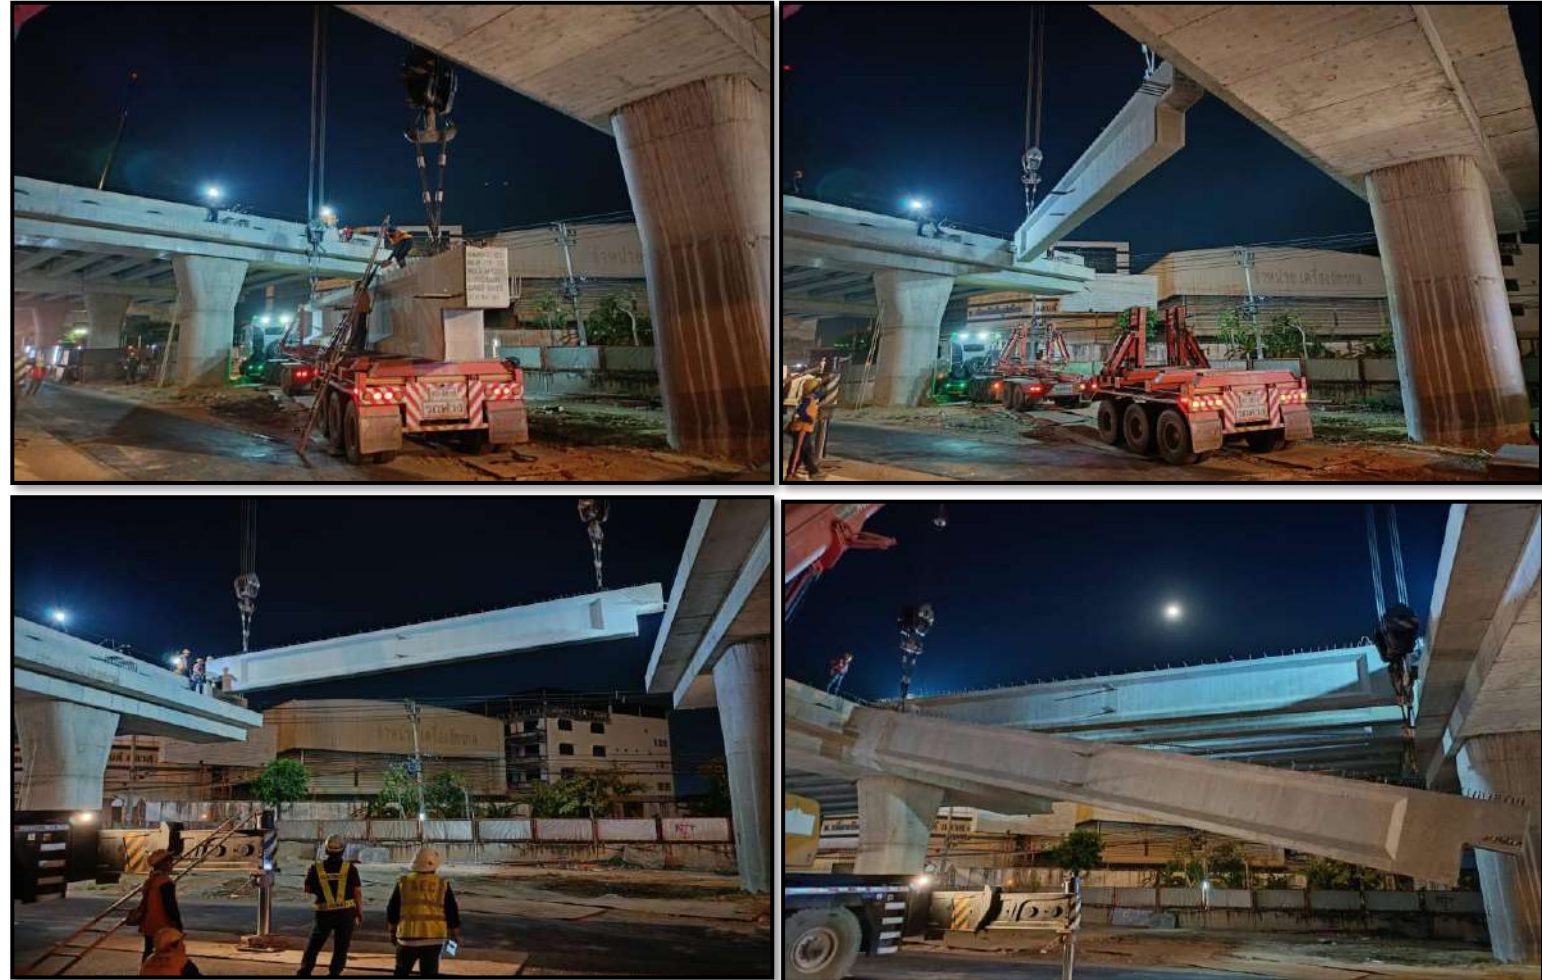
### งาน I-Girder

MLP01-12 to MLP01-13 Install Precast I-Girder

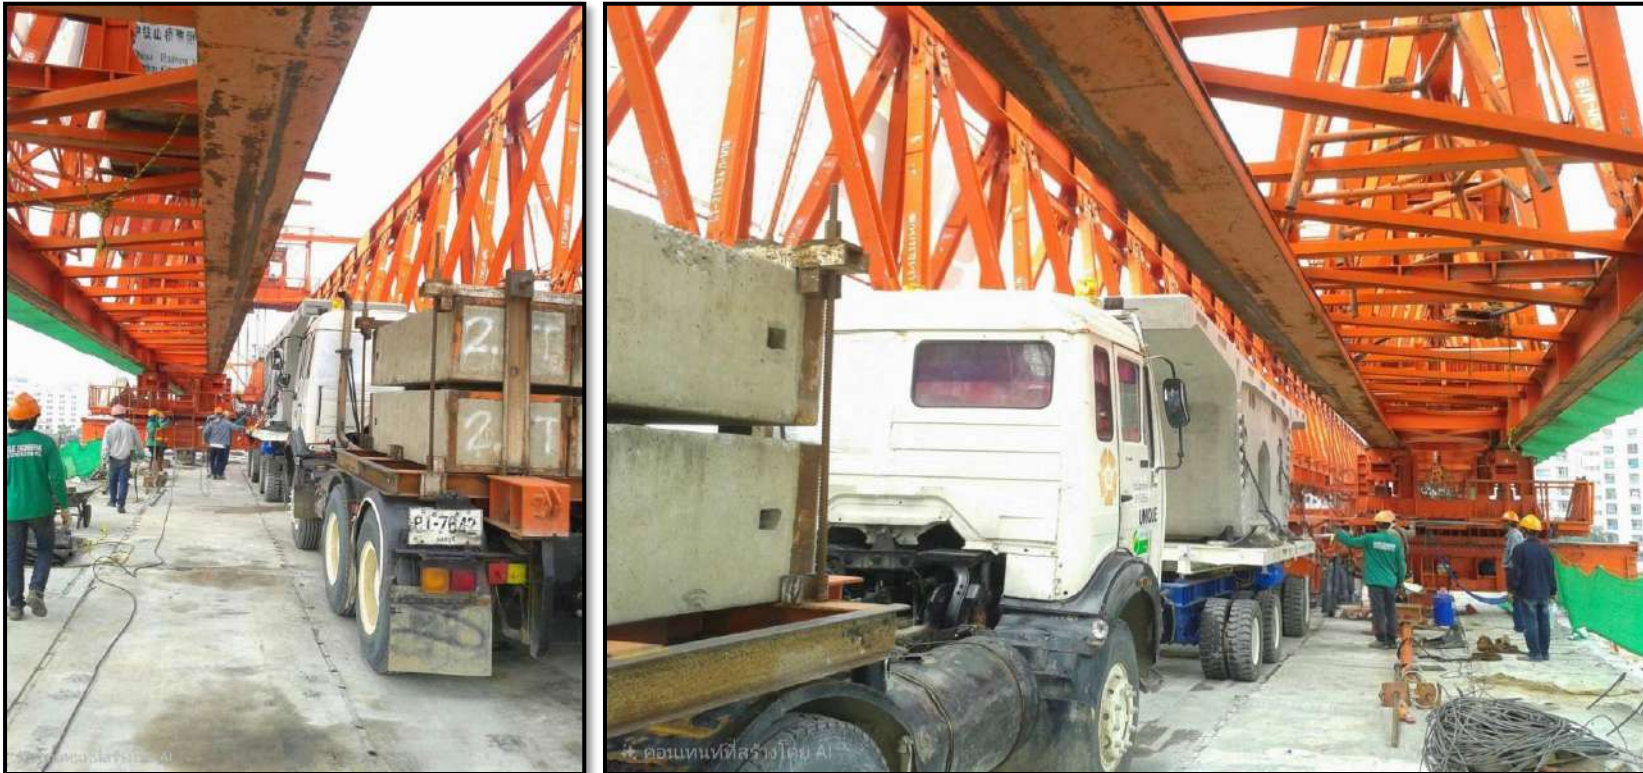
### มาตรการความปลอดภัย

จัดให้มีผู้ให้สัญญาณ (Signalman) ประจำพื้นที่ปฏิบัติงาน เพื่อควบคุมและอำนวยความสะดวกในการถอยเข้าประจำตำแหน่งของรถเทรลเลอร์ระหว่างการขนส่ง Segment ตามมาตรการความปลอดภัยที่กำหนด
